**NGHIÊN CỨU CÁC NGUYÊN NHÂN GÂY SẠT LỞ VÀ ĐỀ XUẤT CÁC
GIẢI PHÁP BẢO VỆ BỜ KHU VỰC HỒ BÀU TRẮNG**

KHẢO SÁT HIỆN TRẠNG SẠT LỞ BỜ HỒ

BÁO CÁO
KHẢO SÁT HIỆN TRẠNG SẠT LỞ BỜ HỒ

Mã số: ĐT-02-06-2023

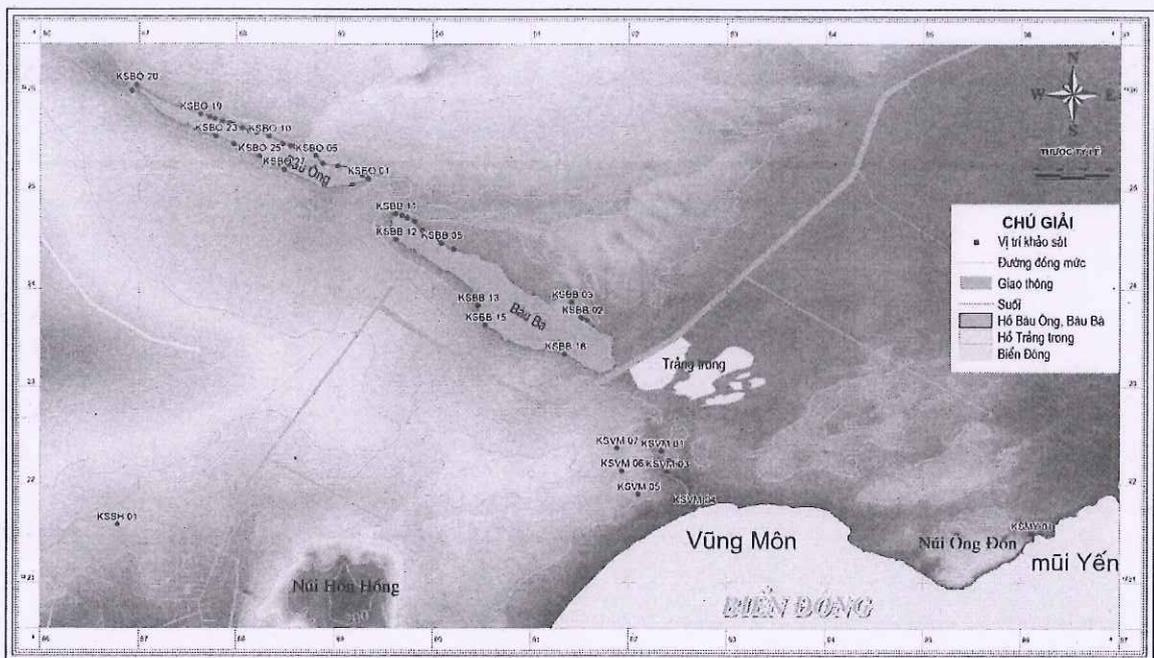
Hình 1.2. Vị trí khảo sát sạt lở vùng nghiên cứu

Phương pháp này được thực hiện để khảo sát, đánh giá hiện trạng sạt lở vùng nghiên cứu, khu vực hồ Bầu Trắng và khu đồi Trinh Nữ. Tổng số có 53 điểm khảo sát như Hình 1.2.

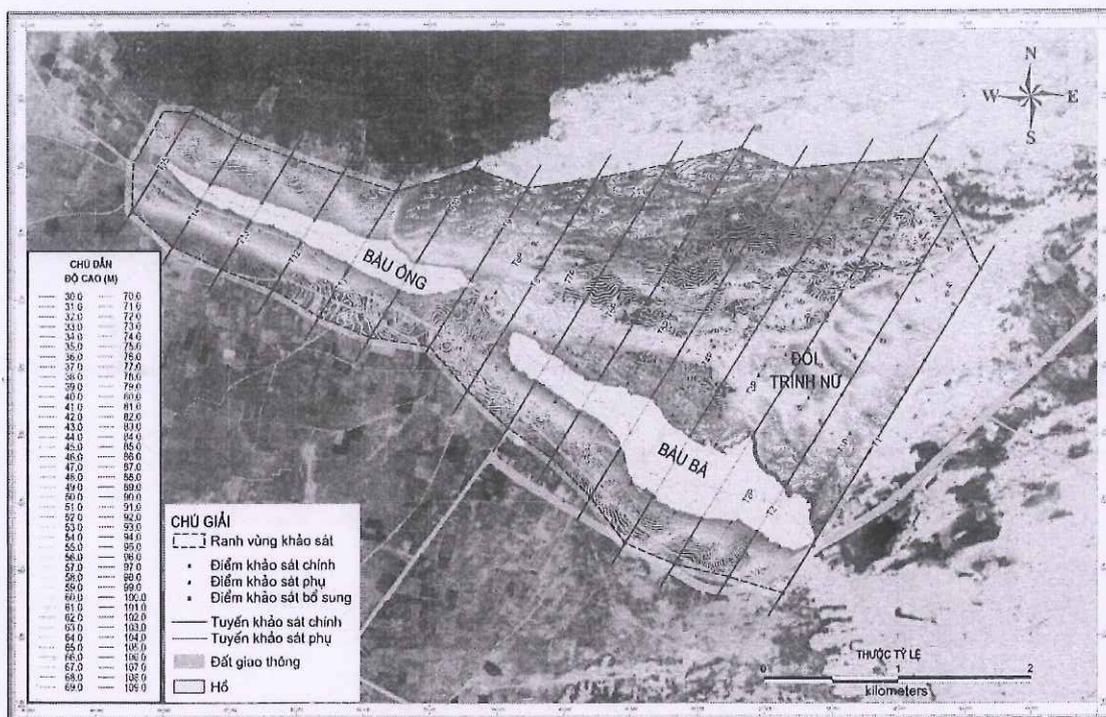
Hình 2.1. Bản đồ địa hình khu vực hồ Bàu Trắng, tỷ lệ 1:5.000

Khu vực hồ Bàu Trắng nằm trong vùng địa hình thấp so với tổng thể vùng nghiên cứu, có cao độ từ 30 – 109 m so với mực nước biển, thoải và thấp dần theo hướng đông bắc – tây nam. Phía bắc, đông – bắc của khu vực có địa hình cao với những đồi cát đỏ và cát trắng với cao độ 109 m; ngược lại phía nam, tây nam có dạng địa hình thấp, nơi trũng thấp nhất là Bàu Ông và Bàu Bà với cao độ 30 m so với mực nước biển. Địa hình khu vực Bàu Ông, Bàu Bà được thể hiện như Hình 2.1.

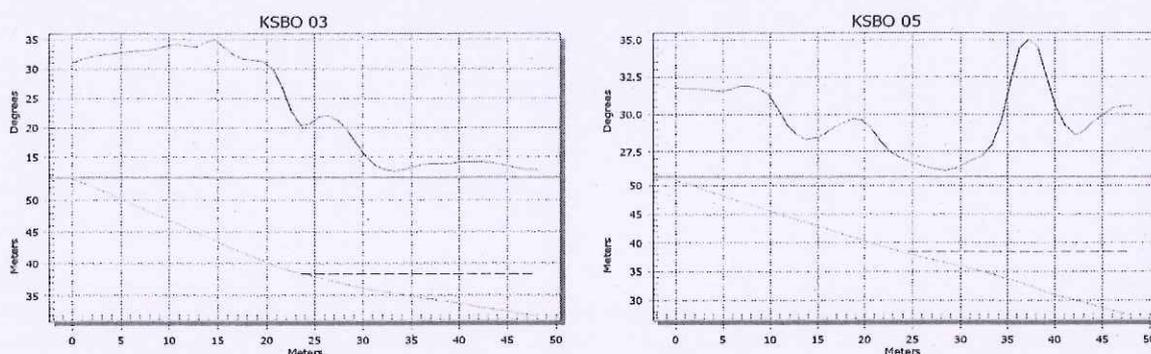
Hình 2.2. Mặt cắt địa hình và độ dốc vị trí KSBO 03 và KSBO 05

Từ bảng trên cho thấy trong khu vực hồ Bàu Ông nhận thấy, các vị trí có sự phân dị địa hình (sự chênh lệch cao độ địa hình của nơi thấp và cao nhất trong 1 tuyến đo) lớn nhất là: KSBO 03 (21.52 m), KSBO 04 (22.1 m) và KSBO 05 (23.54 m), nằm phía bờ phải của hồ (Hình 2.2). Tương ứng với sự phân dị địa hình đây thì độ dốc trung bình của các tuyến này cũng có giá trị rất cao ($> 23^\circ$), lần lượt vị trí KSBO 03 (23.41°), KSBO 04 (24.12°) và KSBO 05 (29.71°).

Mặt cắt địa hình và độ dốc vị trí KSBO 03 Mặt cắt địa hình và độ dốc vị trí KSBO 05

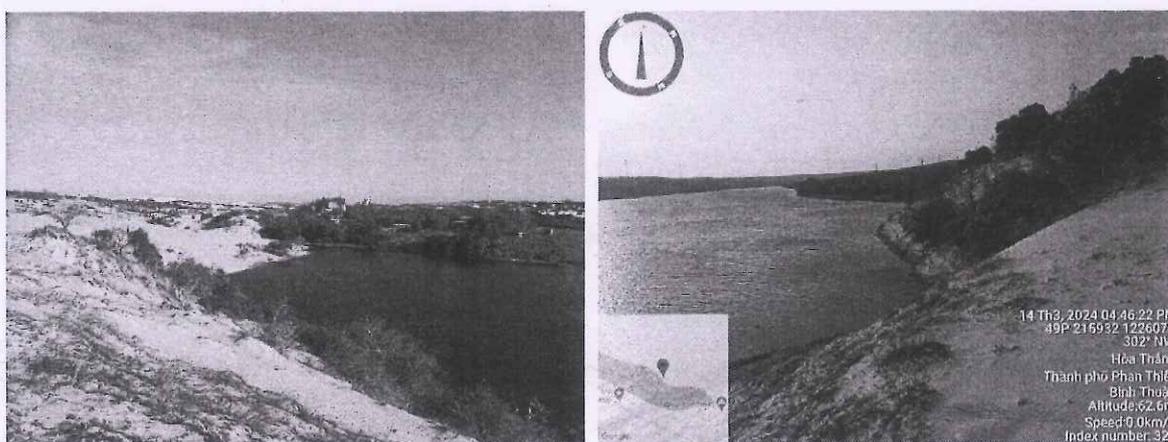
Hình 2.3. Khảo sát thực địa vị trí KSBO 03 và KSBO 05

Hình ảnh vị trí KSBO 03

Hình ảnh vị trí KSBO 05

Qua khảo sát hiện trạng sạt lở ven bờ hồ Bàu Ông nhận thấy: phía bờ phải của hồ có sự phân dị, chênh lệch cao độ địa hình và độ dốc cao hơn phía bờ trái. Vì thế có thể dẫn đến nguy cơ xảy ra hiện tượng sạt lở dạng khối. Ngoài ra, trong quá trình khảo sát nhận thấy phía bờ phải của hồ còn để lại dấu tích của hiện tượng xâm thực đường bờ (rễ cây thân gỗ nằm ven bờ hồ bị lộ lên khỏi mặt nước hoặc thân cây nghiêng về phía mặt nước của hồ). Điều này diễn ra khi gió mùa tây nam thịnh hành, gió thổi trên bề mặt nước hồ tạo thành những sóng nhỏ tác động đến đường bờ. Đường bờ nơi đây hầu hết là đất cát, liên kết yếu, dễ bị phá vỡ bởi tác động của sóng và hệ quả là đường bờ bị xâm thực, bào mòn theo kiểu “ngậm nhắm”.

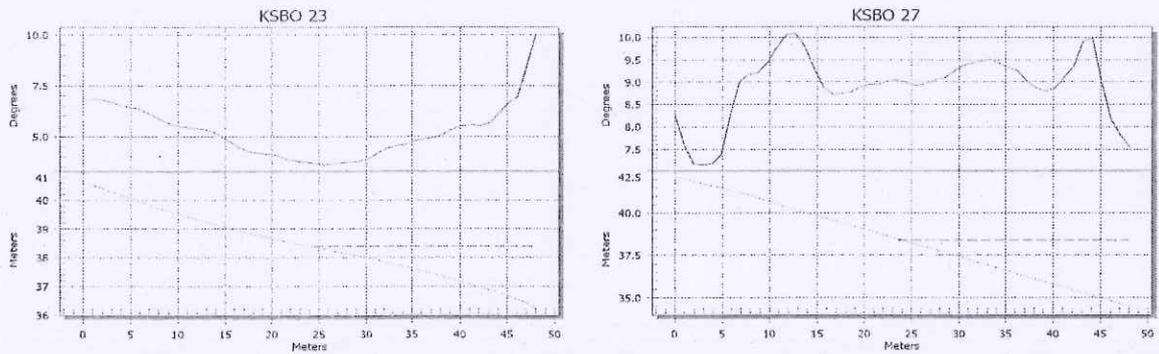
Ngược lại, ở phía bờ trái, các vị trí KSBO 23, KSBO 24, KSBO 25, KSBO 26 và KSBO 27 có sự phân dị địa hình nhỏ, chỉ từ 4.43 – 7.62 m và giá trị độ dốc trung bình nằm trong khoảng từ $5.22 - 8.92^\circ$ (Hình 2.4). Qua các thông số trên nhận thấy,

nếu chỉ xét về khía cạnh địa hình và độ dốc tác động đến nguy cơ sạt lở thì bờ trái sẽ ít bị tác ảnh hưởng hơn bờ phải.

Mặt cắt địa hình và độ dốc vị trí KSBO 23 Mặt cắt địa hình và độ dốc vị trí KSBO 27
Hình 2.4. Mặt cắt địa hình và độ dốc vị trí KSBO 23 và KSBO 27

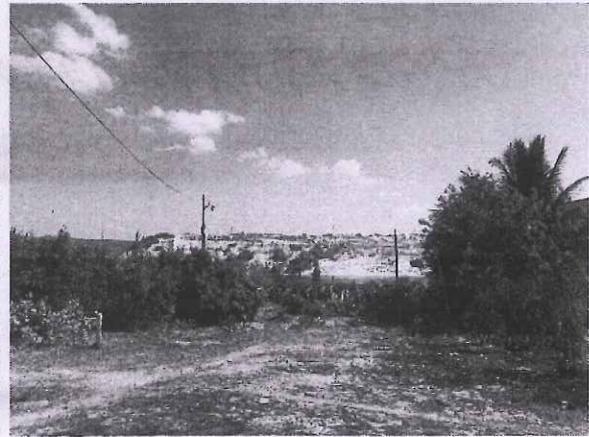
Hình ảnh vị trí KSBO 27

Hình 2.5. Khảo sát thực địa vị trí KSBO 23 và KSBO 27

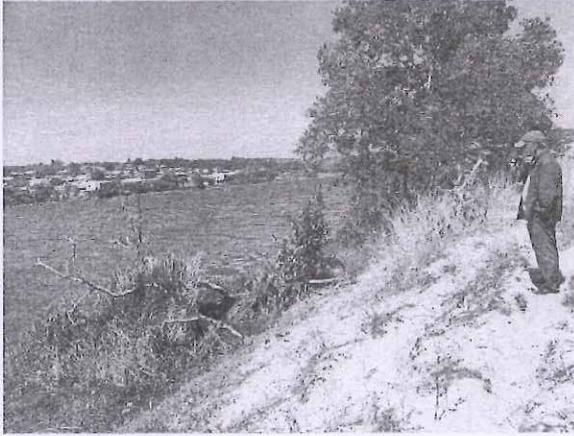
Hình ảnh vị trí KSBO 15

Hình 2.6. Hình ảnh xâm thực bờ vị trí KSBO 15 và KSBO 18

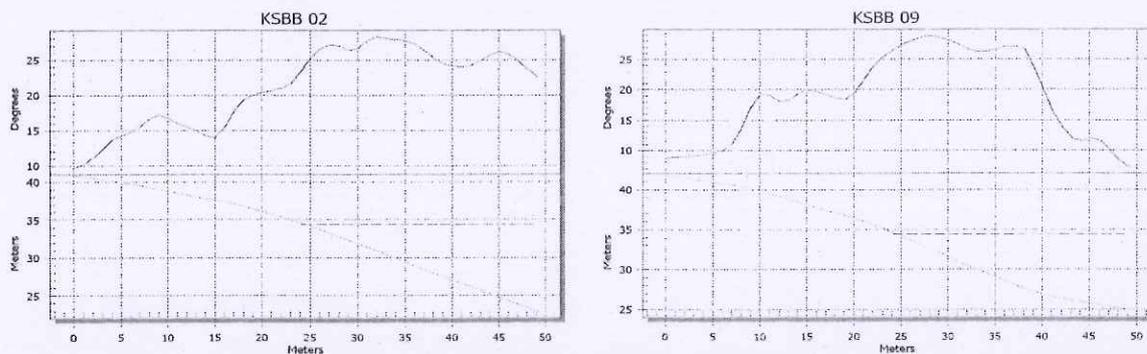
Hình 2.7. Mặt cắt địa hình và độ dốc vị trí KSBB 02 và KSBB 09

Từ Bảng 2.4 cho thấy trong khu vực hồ Bàu Bà nhận thấy, các vị trí có sự phân dị địa hình lớn nhất là: KSBB 02 (17.9 m), KSBB 09 (16.76 m) và KSBB 10 (17.9 m), nằm phía bờ phải của hồ (Hình 2.7). Tương ứng với sự phân dị địa hình đây thì độ dốc trung bình của các tuyến này cũng có giá trị rất cao ($> 18^\circ$), lần lượt KSBB 02 (18.96°), KSBB 09 (18.07°) và KSBB 10 (19.84°).

Mặt cắt địa hình và độ dốc vị trí KSBB 02 Mặt cắt địa hình và độ dốc vị trí KSBB 09

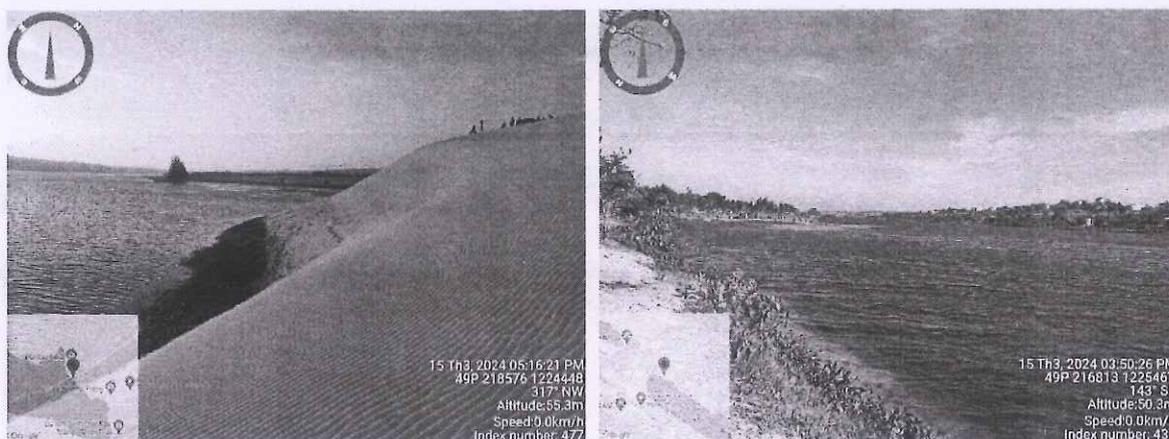
Hình 2.8. Khảo sát thực địa vị trí KSBB 02 và KSBB 09

Hình ảnh vị trí KSBB 02

Hình ảnh vị trí KSBB 09

Qua khảo sát hiện trạng sạt lở ven bờ hồ Bàu Bà nhận thấy: phía cuối bờ phải của hồ có sự phân dị, chênh lệch cao độ địa hình và độ dốc cao hơn phía bờ trái. Vì thế có thể dẫn đến nguy cơ xảy ra hiện tượng sạt lở dạng khối như đã trình bày ở trên (vị trí KSBB 01). Trong quá trình khảo sát nhận thấy phía đầu bờ phải của hồ ít thấy dấu tích của hiện tượng xâm thực đường bờ. Vì nơi đây được người dân bản địa khai thác bằng cách hạ cấp độ dốc, tạo thành bề mặt khá bằng phẳng để sử dụng cho việc trồng trọt các loại cây ngắn ngày như đậu phộng (KSBB 05) hay dài ngày như Dừa (KSBB 07).

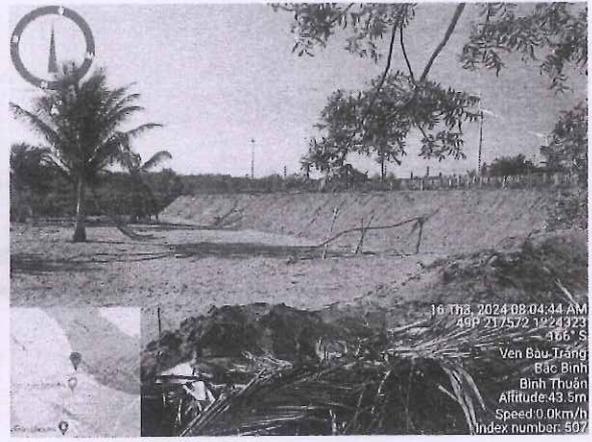
Hình ảnh vị trí KSBB 15

Ngược lại, ở phía bờ trái, các vị trí KSBB 13, KSBB 15 và KSBB 16 có sự phân dị địa hình nhỏ, chỉ từ 4.79 – 8.45 m và giá trị độ dốc trung bình nằm trong khoảng từ $5.49 - 9.81^\circ$. Qua các thông số trên nhận thấy, nếu chỉ xét về khía cạnh địa hình và độ dốc tác động đến nguy cơ sạt lở thì bờ trái sẽ ít bị tác ảnh hưởng hơn bờ phải.

Hình 2.10. Khảo sát thực địa vị trí KSBB 13 và KSBB 15

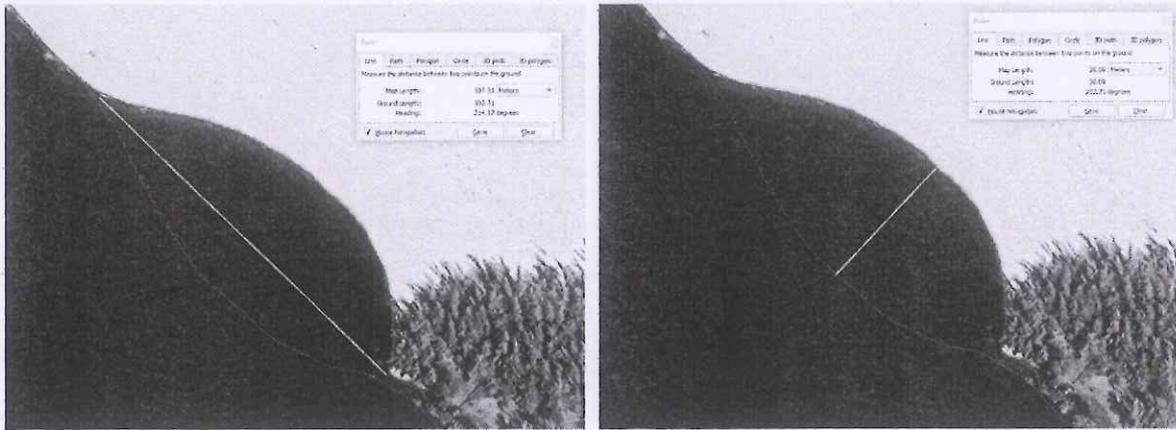
Hình 2.11. Hình ảnh vị trí sạt lở (KSBB 01)

Đặc biệt tại vị trí khảo sát KSBB 01 là nơi đã bị sạt lở nghiêm trọng diễn ra vào 03/05/2023. Theo báo cáo của Ban Quản lý điểm du lịch Bàu Trắng, huyện Bắc Bình cho biết, vị trí bị sạt lở nằm ở cuối đê Bàu Bà về hướng Đông Nam, đoạn tiếp giáp giữa bờ Hồ Bàu Bà và chân Đồi cát Trinh Nữ; Đại diện ban Quản lý điểm du lịch dự đoán nguyên nhân ban đầu là do mạch nước theo dòng chảy ăn sâu vào bề mặt dưới đồi cát; tích tụ lâu ngày làm lỏng chân cát; mạch nước trở dẫn đến sụp, lún. Chiều dài khoảng 70-80m, chiều ngang nước lún vào Đồi cát khoảng 25m, nước ở hồ sủi bọt phun lên liên tục. Tuy nhiên trên thực tế khảo sát vào tháng 01/2024 thì tổng chiều dài đoạn sạt lở ≈ 103 m, chiều ngang cung sạt lớn nhất ≈ 38 m, diện tích bề mặt sạt lở ≈ 0.269 ha, được thể hiện qua Hình 2.11

(a): Hình ảnh Chiều dài đoạn sạt lở ; (b): Hình ảnh Chiều rộng cung sạt

(c): Hình ảnh diện tích bề mặt sạt lở

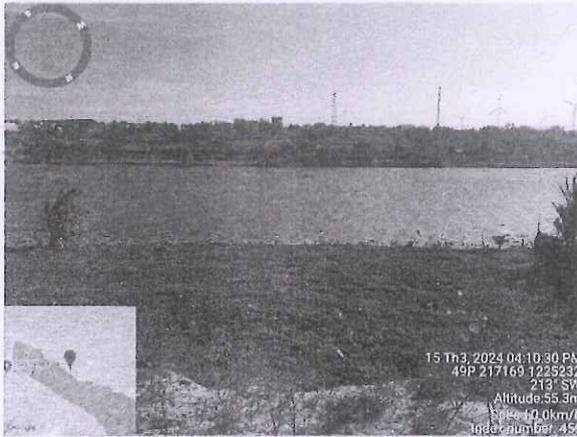
Hình ảnh vị trí KSBB 05

Hình 2.12. Hình ảnh người dân bản địa trồng cây ven bờ hồ Bầu Bà

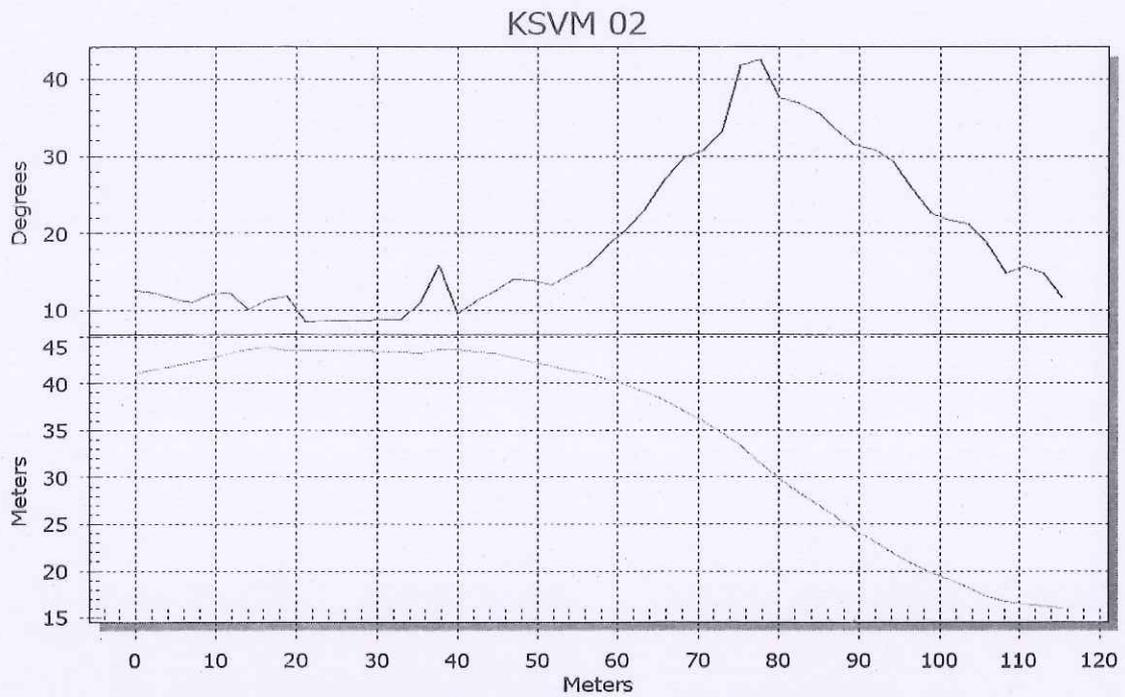
Hình 2.13. Mặt cắt địa hình và độ dốc vị trí KSVM 02

Nhìn chung rạch Vũng Môn là khu vực có địa hình thấp nhưng phân dị cao, độ dốc khá lớn. Điều này được thể hiện qua vị trí KSVM 02, chênh lệch giữa cao độ nhỏ nhất và lớn nhất lên đến 27.89 m, độ dốc 19.36° (Hình 2.13).

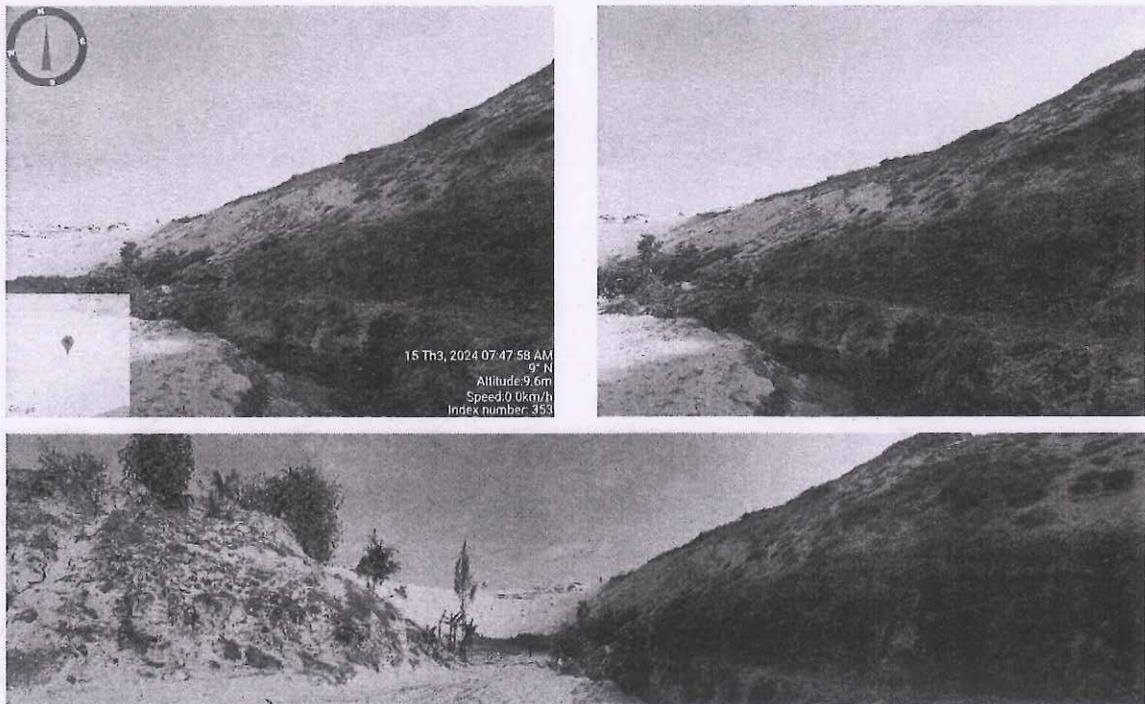
Hình 2.14. Khảo sát thực địa vị trí KSVM 02

Qua đó có thể nhận thấy nơi đây hoàn toàn có nguy cơ sạt lở, đặc biệt là bề mặt sườn đồi cát tiếp giáp với dòng chảy (Hình 2.14)

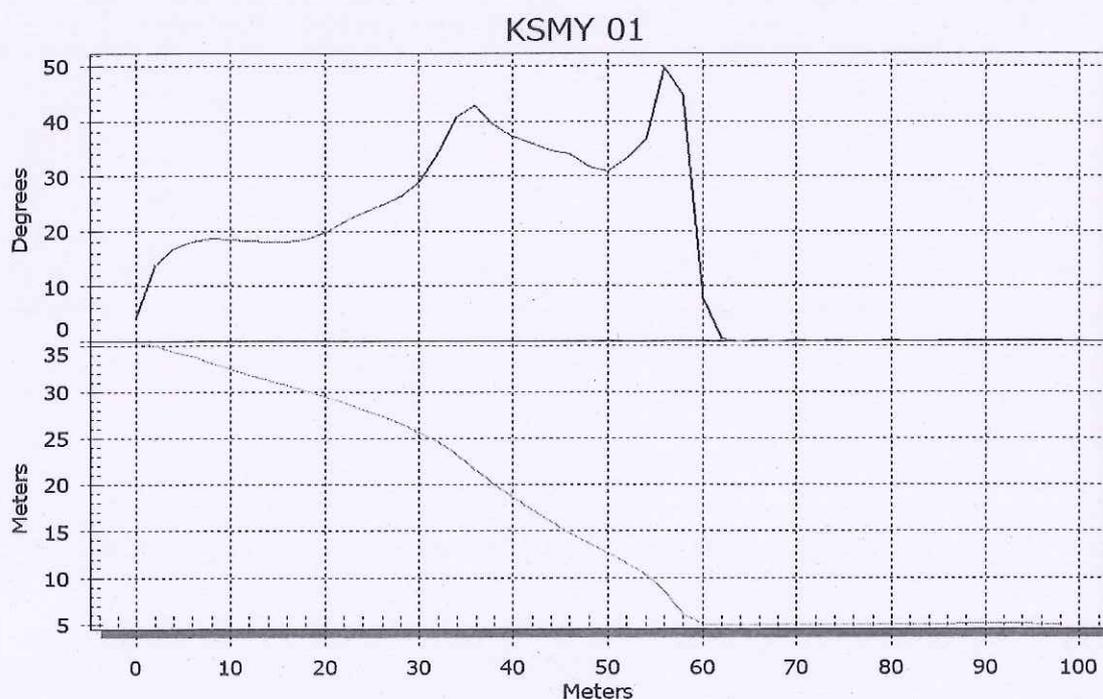
Hình 2.15. Mặt cắt địa hình và độ dốc vị trí KSMY 01

Mặc dù là vùng địa hình thấp nhưng Mũi Yển lại có sự chênh lệch khá cao. Qua khảo sát vị trí KSMY 01 cho thấy giá trị chênh lệch địa hình trung bình là 30.28 m, tương ứng với địa hình thì giá trị độ dốc trung bình của khu vực này khá cao (29.55°) được thể hiện qua Bảng 2.6.

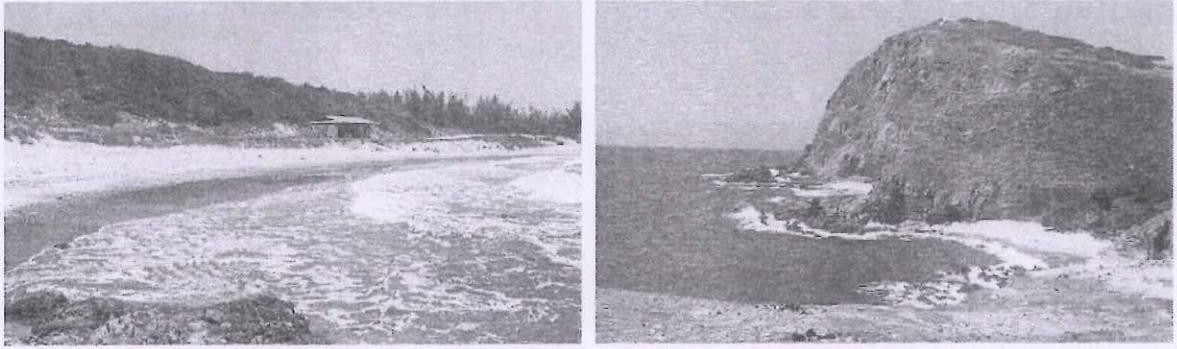
Hình 2.16. Khảo sát thực địa vị trí KSMY 01

Qua đó có thể nhận thấy nơi đây hoàn toàn có nguy cơ sạt lở, đặc biệt là bề mặt sườn đồi cát hoặc bề mặt vách đá tiếp giáp với bờ biển (Hình 2.16).

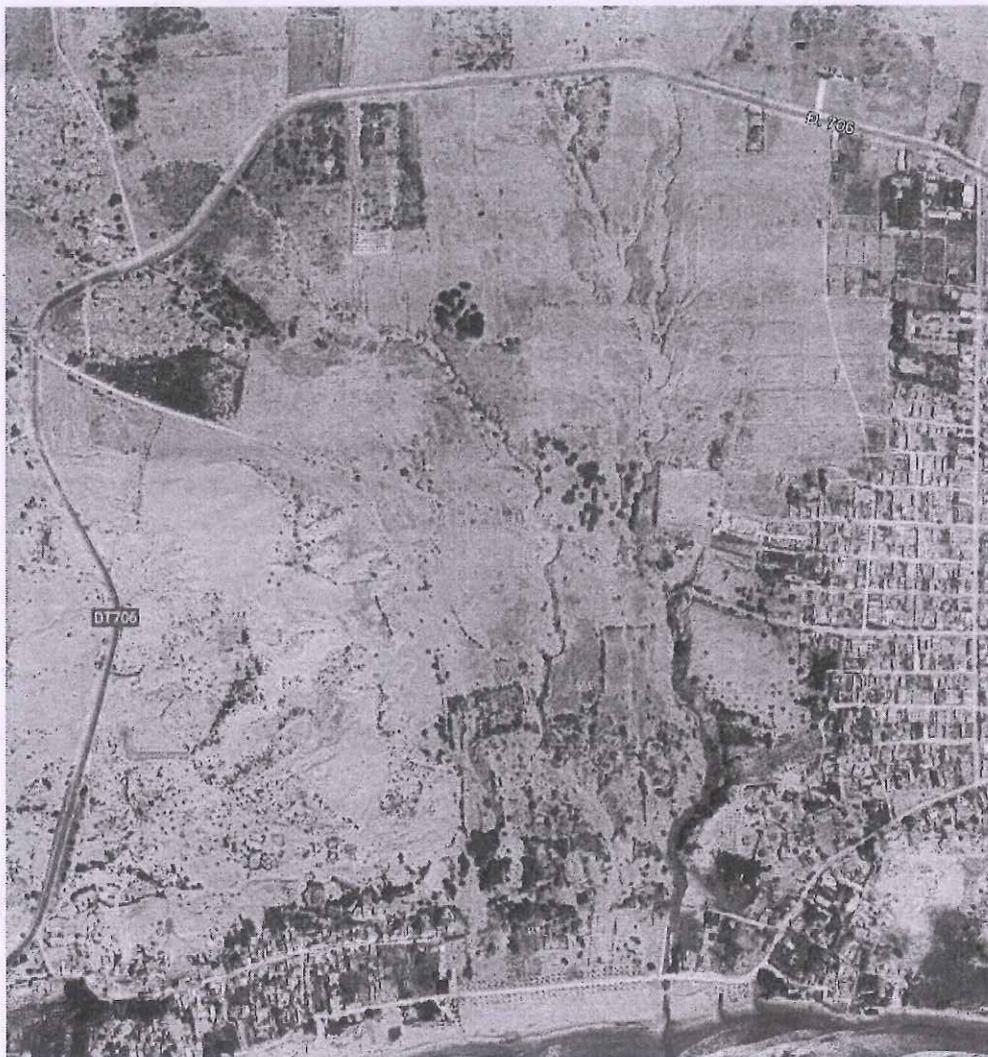
Hình 2.17. Tổng quát khu vực suối Hồng

Suối Hồng là một khe suối tạm thời, nước chỉ xuất hiện vào mùa mưa, cắt ngang đường tỉnh ĐT 706, nằm về phía tây nam của Bàu Trắng. Tổng chiều dài của suối Hồng khoảng 1.425m (tính từ tỉnh lộ TL 706 ra đến bờ biển), dòng chảy hướng thẳng ra biển Đông, tổng quan khu vực suối Hồng được thể hiện như Hình 2.17

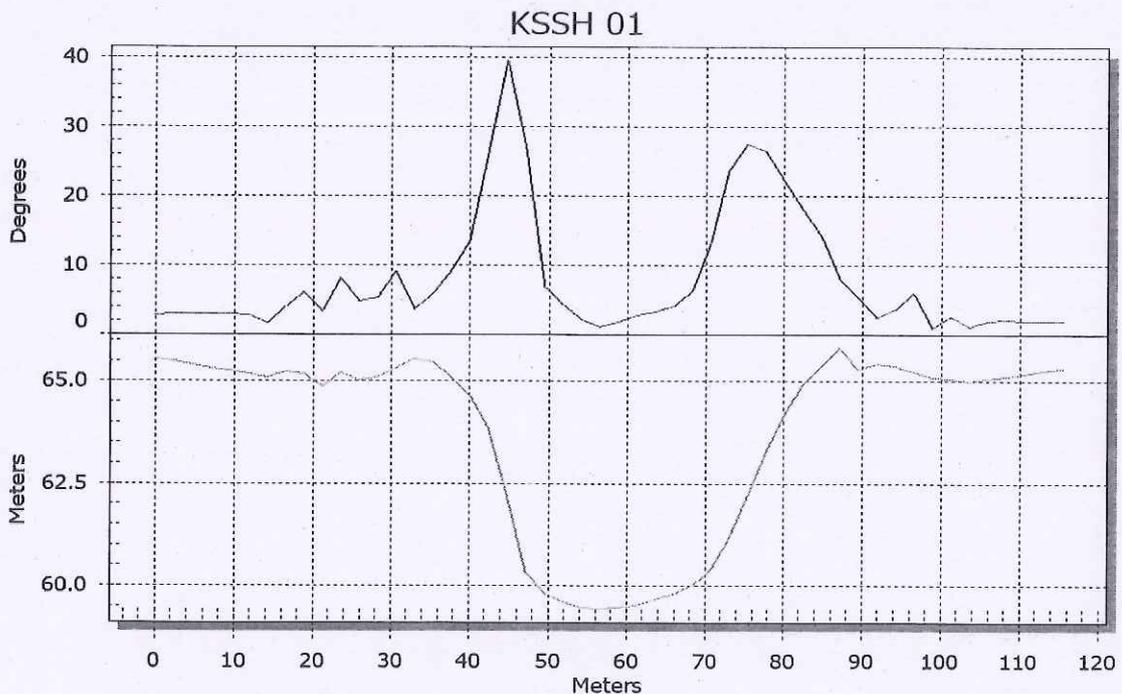
Hình 2.18. Mặt cắt địa hình và độ dốc vị trí KSSH 01

Mặc dù nước suối chỉ xuất hiện vào mùa mưa nhưng do hình thành trên nền đất cát đỏ nên bề mặt khe suối bị cắt xẻ rất mạnh tạo thành rãnh xói có độ dốc rất cao. Biến thiên độ dốc rất cao, trên cùng một mặt cắt có nơi có độ dốc nhỏ nhất chỉ 0.57° , nhưng cũng có những nơi độ dốc cao nhất lên đến 40.38° được thể hiện trong Hình 2.18.

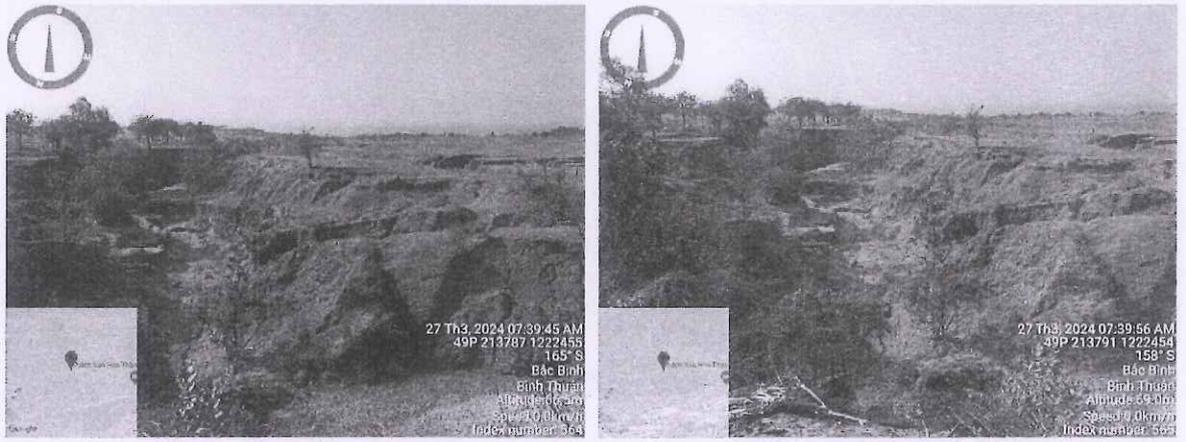
Hình 2.19. Khảo sát thực địa vị trí KSSH 01

Từ những số liệu trên cho thấy nơi đây hoàn toàn có nguy cơ sạt lở, đặc biệt là bề mặt sườn suối tiếp giáp với lòng suối.
