Mã số: DT-02-06-2023

**NGHIÊN CỨU CÁC NGUYÊN NHÂN GÂY SẬT LỢ  
VÀ ĐỀ XUẤT CÁC GIẢI PHÁP BẢO VỆ BỜ  
KHU VỰC HỒ BÀU TRĂNG**

**BẢO CAO TỔNG KẾT  
ĐỀ TÀI KHOA HỌC VÀ CÔNG NGHỆ CẤP TỈNH**

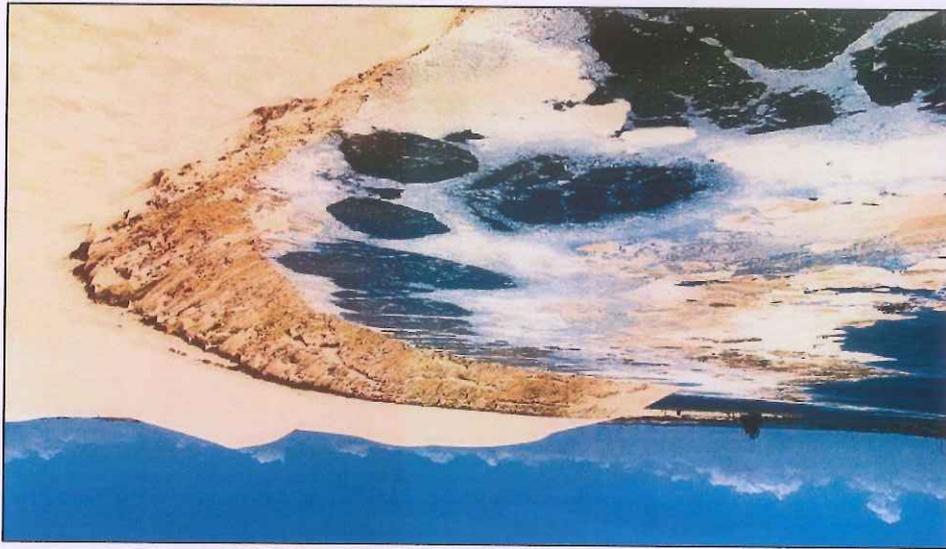
**Hình 1.** Hiện trạng sạt lở bờ Bầu Bà  
(Nguồn: Báo Pháp luật tháng 5/2023)

Ngày 03/05/2023, khoảng 10h30 đã xảy ra sạt lở bờ Bầu Bà (Hình 1), gây hoang mang du khách, ảnh hưởng đến môi trường, hình ảnh và nguồn thu du lịch từ thành cảnh Bầu Trảng của tỉnh.

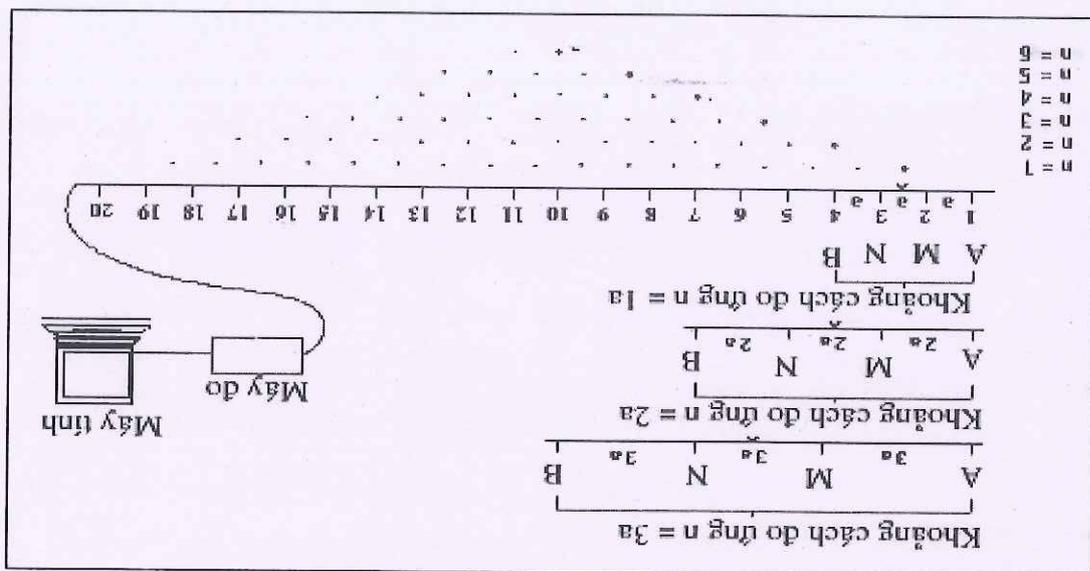
Hình 2. Sơ đồ bố trí đo ảnh điện 2D

Sử dụng hệ thiết bị đo sâu Wenner với bước đi trên tuyến  $a = 5$  m. Sơ đồ bố trí các điện cực đo trên tuyến để thiết lập một mặt cắt ảnh điện được thực hiện như Hình 2. Các số liệu của phương pháp đo ảnh điện được lập thành các file số liệu (\*.dat) theo định dạng phù hợp với cấu hình của hệ thiết bị Wenner. Các file số liệu sau đó được chạy tự động trên máy tính với phần mềm RES2DINV. Đây là chương trình giải bài toán ngược trong thăm dò điện với các số liệu của toàn bộ một tuyến đo sâu ảnh điện trong môi trường 2D. Ưu điểm nổi bật của phần mềm này là sử dụng thuật toán "Bình phương tối thiểu - Least Squares Method" để tính các giá trị điện trở suất các lớp địa điện. Kết quả thu được các mặt cắt đẳng trị điện trở suất thật, dạng ảnh, trên đó khu trú ra một cách rõ nét các dị thường cực đại cũng như cực tiểu điện trở suất, làm cơ sở dự báo một cách khá chính xác các cấu trúc địa chất sâu dưới bề mặt địa hình.

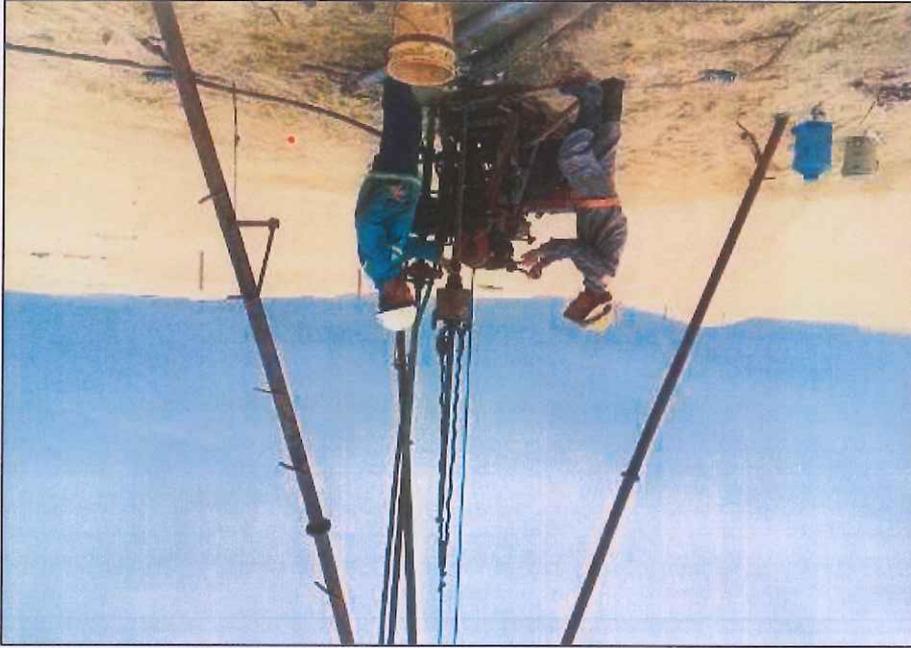
Hình 5. Thực hiện hồ khoan HK1 ven bờ Bầu Bả

- Khoan máy tòng công 3 hồ khoan đến độ sâu 30,0 m nhằm làm sáng tỏ và đánh giá điều kiện địa chất công trình và lấy các mẫu đất cho thí nghiệm trong phòng.
- Tiến hành thí nghiệm xuyên tiêu chuẩn (SPT) trong tất cả các hồ khoan với tần suất 2,0 m/lần thí nghiệm.
- Công tác giám sát hiện trường do kỹ sư, kỹ thuật viên địa chất đảm trách dưới sự giám sát chặt chẽ về kỹ thuật của giám sát viên trong suốt quá trình khoan.
- Thí nghiệm trong phòng các mẫu đất được lựa chọn để xác định tính chất cơ lý của các lớp đất nằm dưới khu vực nghiên cứu.
- Lập và trình duyệt báo cáo khảo sát địa chất trong đó nêu các thông tin thực tế về điều kiện địa chất công trình của khu vực.

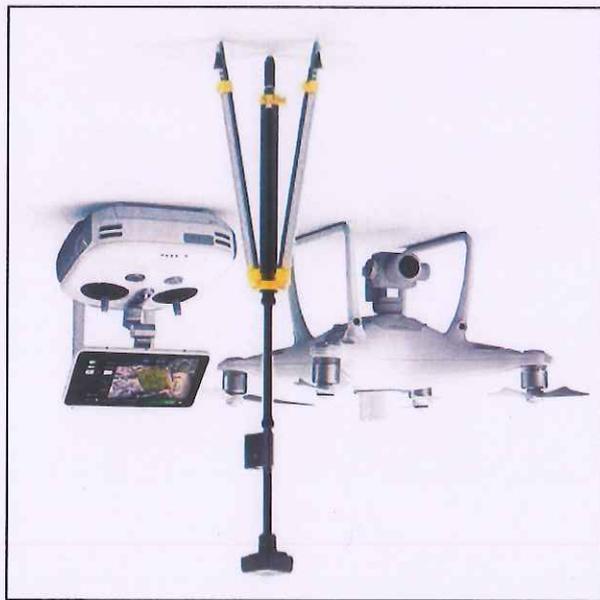
**Hình 7.** Thiết bị UAV bay đo Phantom 4 RTK

đảm bảo độ chính xác nằm trong giới hạn cho phép trước khi được đưa vào sử dụng. Thiết bị đi kèm gồm 02 máy Kolidra K5 plus 2 tần số và 1 máy Emild RS2 2 tần số (chức năng đo RTK). Độ chính xác:  $\pm (3 \text{ mm} + 0,5 \text{ ppm.D})$ ;  $\pm (5 \text{ mm} + 0,5 \text{ ppm.D})$  (Hình 7).

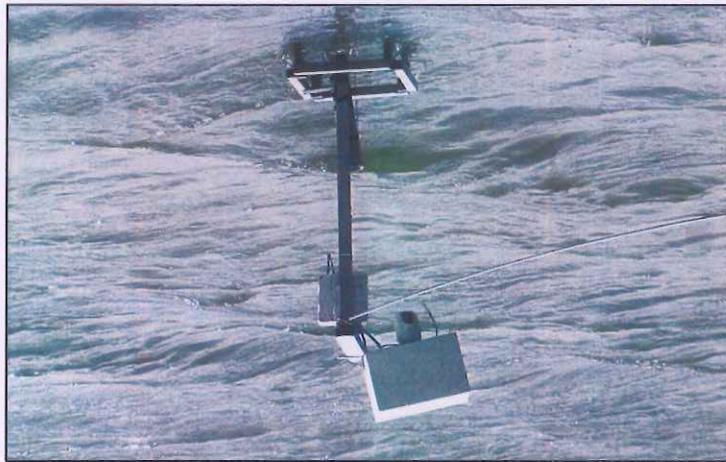
**Hình 10.** Hệ thống đo mực nước và nhiệt độ không khí tại Bầu Bả

Sử dụng cảm biến LIDAR TF-Luna để xác định được d1. TF-Luna sử dụng một đầu phát tia laser để phát ra ánh sáng laser. Tia laser này được phát ra liên tục và có một bước sóng nhất định. Tia laser chạm vào phao đo trong môi trường và phản xạ trở lại cảm biến. Từ d1, sử dụng công thức để tính ra được d2, d2 chính là độ sâu mực nước so với vị trí dây hồ (Hình 10).

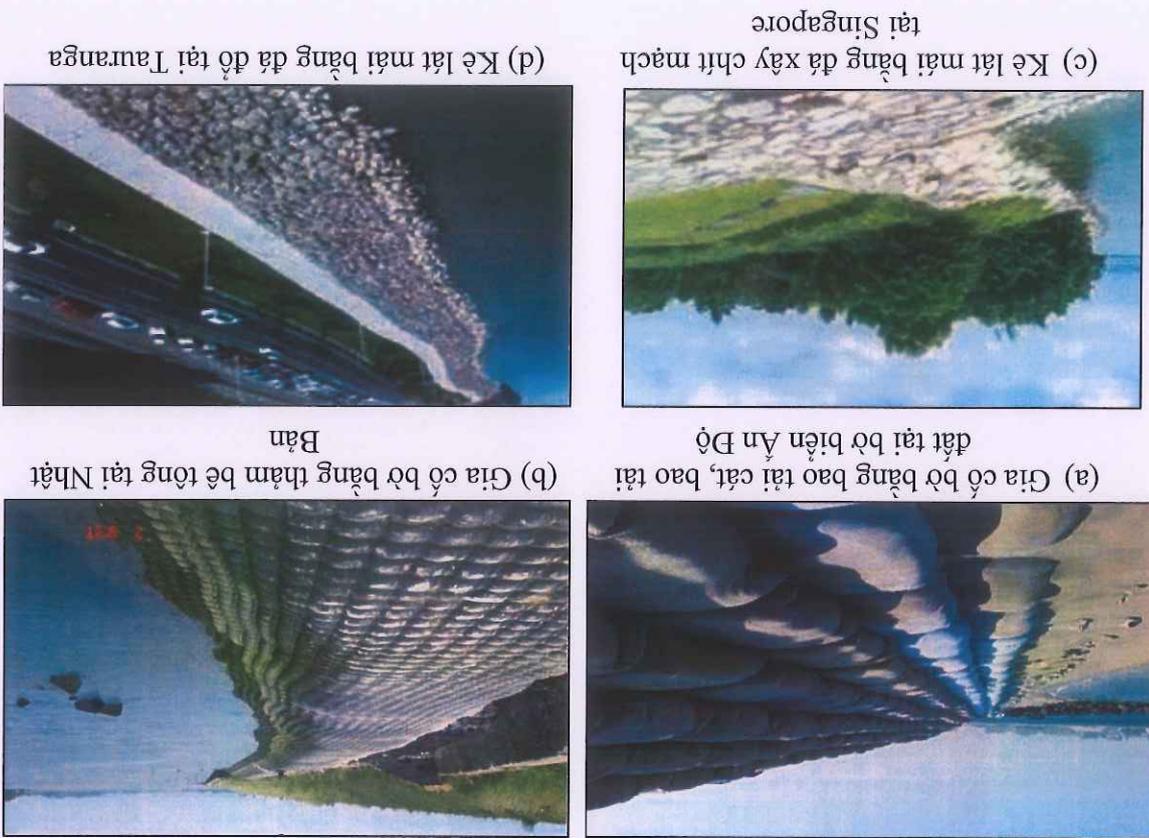
Hình 1.7. Giải pháp bao vệ bờ hồ trên Thế giới (nhóm giải pháp cứng)

Nhóm giải pháp cứng còn được gọi là giải pháp gia cố bờ, tạo lớp phủ bảo vệ bờ bằng vật liệu tốt hơn, bền vững hơn và có khả năng chống lại tác động bất lợi của sóng, gió... Một số dạng công trình bao vệ bờ đã được xây dựng trên thế giới (Hình 1.7a,b,c,d).

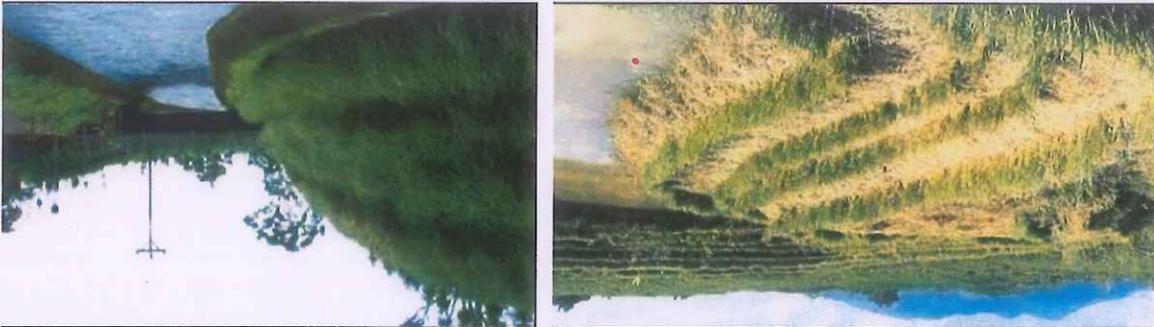
Hình 1.9. Ứng dụng cỏ Vetiver bảo vệ bờ (Nguồn: Vetiver.org)

Cây cỏ Vetiver, được trồng rải ở nhiều quốc gia như Zimbabwe, Indonesia, ... với hệ thống rễ phát triển mạnh, được ứng dụng trong nhiều lĩnh vực khác nhau. Đặc biệt, nó rất hiệu quả trong việc phòng tránh và giảm nhẹ thiên tai như: lũ lụt, xói mòn, sạt lở đất dốc, xói lở bờ sông, bờ biển, bảo vệ taluy đường, bờ kênh mương, đê đập, ... (Hình 1.9).  
 làm giảm sóng trên mặt nước.

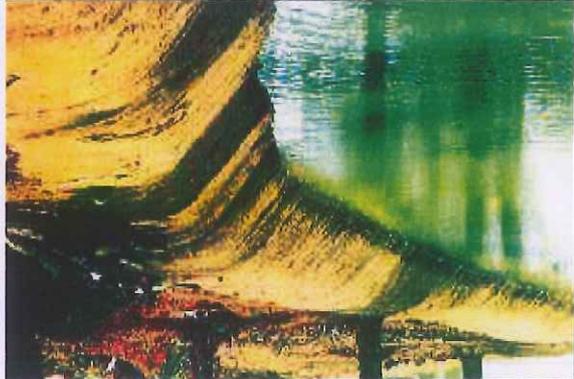
Hình 1.10. Bảo vệ bờ bằng rơm, cỏ khô bên xo đũa

Ngoài ra, việc sử dụng các vật liệu hữu cơ như gỗ, phụ phẩm nông nghiệp và xo đũa cũng là một phương pháp phổ biến. Nhưng vật liệu này không chỉ thân thiện với môi trường mà còn cung cấp dinh dưỡng cho thảm thực vật, góp phần vào sự phát triển bền vững của hệ sinh thái ven sông (Hình 1.10).

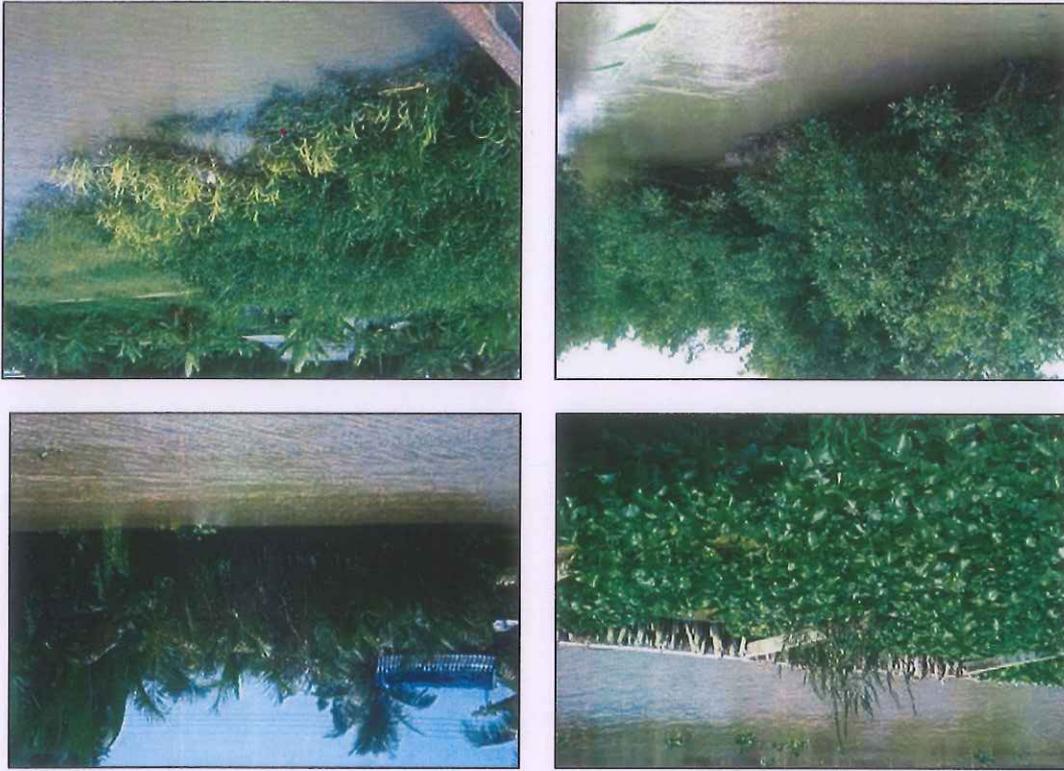
Hình 1.12. Giải pháp trồng cây bản, dựa nước chống xói lở bờ ở DBSSCL

Thảm cỏ, cây dừa nước, mấm (trăng), bản, cỏ Vetiver, bèo tây (lục bình)... đã được sử dụng tại nhiều khu vực tại Việt Nam. Một số hình ảnh trồng bản, cây dừa nước để bảo vệ chống xói mái bờ sông, kênh vùng Đồng bằng sông Cửu Long (phần vĩ ứng dụng chỉ cho những trường hợp dòng chảy, sông không lớn, sông không sâu) được thể hiện qua các Hình

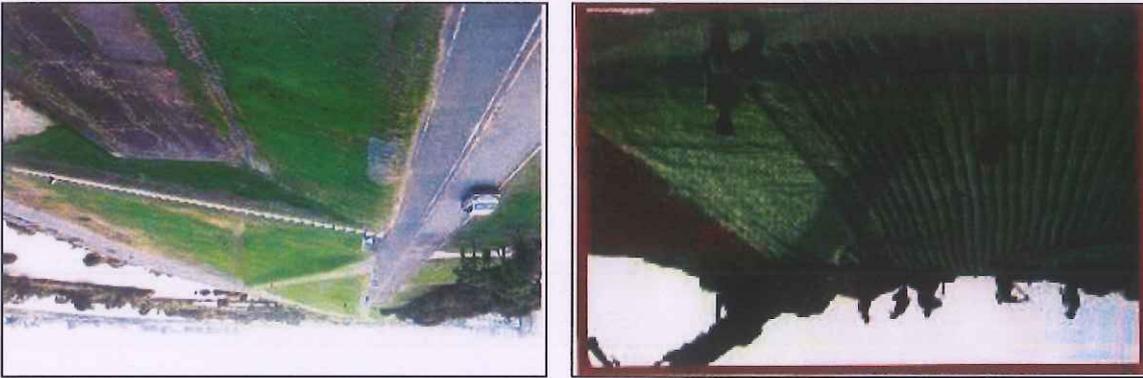
**Hình 1.13.** Giải pháp bảo vệ bờ sông bằng thảm cỏ

Giải pháp bảo vệ bờ bằng thảm cỏ được sử dụng nhiều ở miền Trung và miền Bắc nước ta (đê sông Hồng, sông Thái Bình, sông Mã, sông Hương) (Hình 1.13).

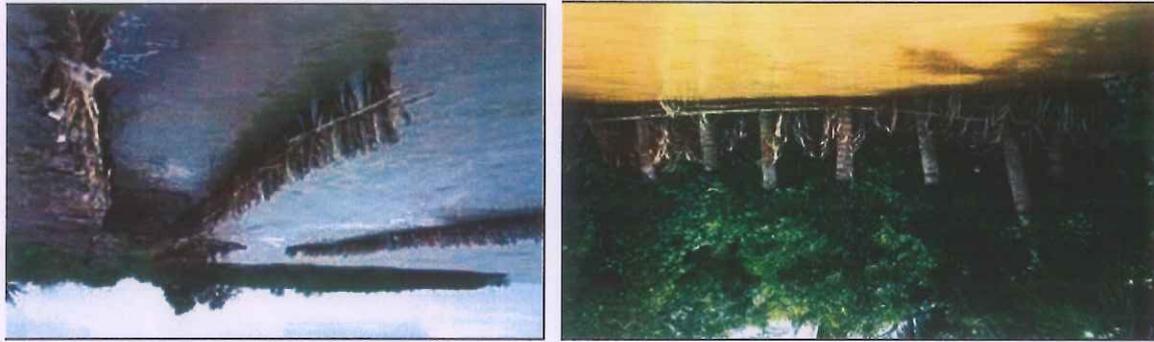
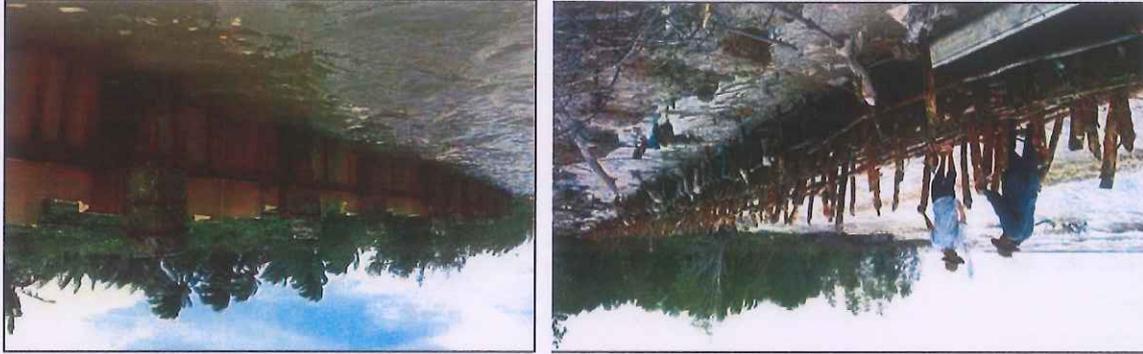
**Hình 1.14.** Giải pháp bảo vệ bờ bằng cọc

Giải pháp này phù hợp tại những vị trí sông và độ sâu không quá lớn. Biện pháp này thi công nhanh, đơn giản, đơn giản do tận dụng được vật liệu địa phương, ít gây tác động xấu tới các khu vực lân cận. Tuy nhiên nên kết hợp với các giải pháp khác để hạn chế tương hợp chắn tương bị xói sâu (Hình 1.14a,b,c,d).

(a) Bảo vệ bờ bằng cọc đũa tại Cù Lao Hưng Phong  
(b) Gia cố bằng cọc trạm tại Kiên Giang

(c) Bảo vệ bờ bằng cọc đũa tại Cà Mau  
(d) Bảo vệ bờ bằng cọc PVC tại huyện U Minh

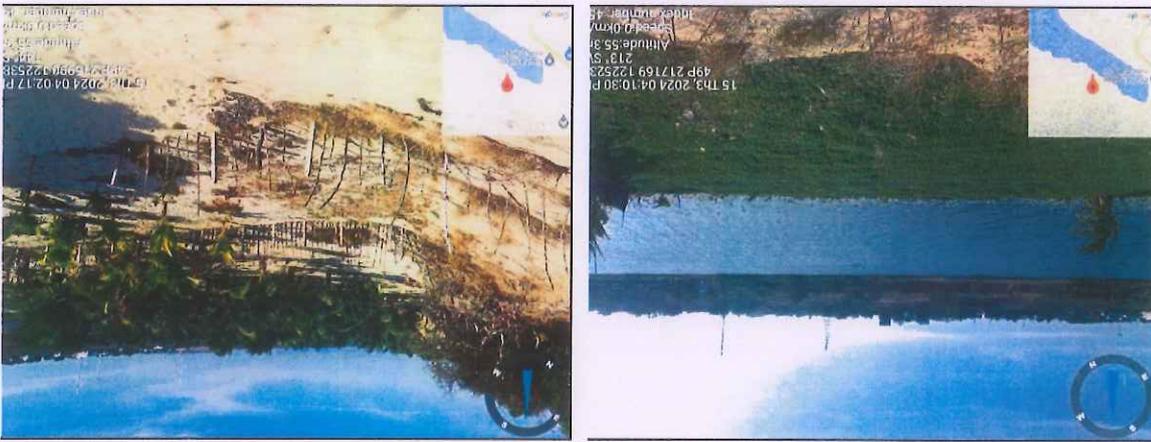
**Hình 2.3.** Người dân địa phương trồng cây ven bờ phải Bầu Bà tại các điểm KSSB 05 và KSSB 07

Phía cuối bờ trái của hồ có sự phân di, chênh lệch cao độ địa hình và độ dốc cao hơn phía bờ phải, vì thế có thể dẫn đến nguy cơ xảy ra hiện tượng sụt lún đáng kể (ví dụ điểm KSSB 01); phía đầu bờ phải của hồ ít thấy dấu tích của hiện tượng xâm thực đường bờ, nơi đây người dân địa phương khai thác sử dụng băng cách hạ cấp độ dốc, tạo thành bề mặt khá bằng phẳng cho việc trồng trọt các loại cây ngắn ngày như đậu phộng (KSSB 05) hay dài ngày như dừa (KSSB 07) (Hình 2.3).

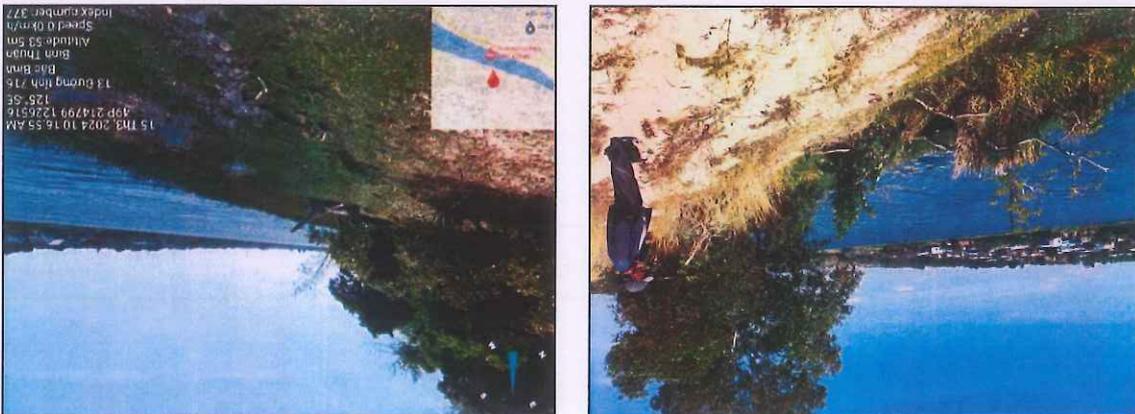
**Hình 2.2.** Hiện tượng xâm thực bờ trái Bầu Ông tại các điểm KSSBO 15 và KSSBO 18

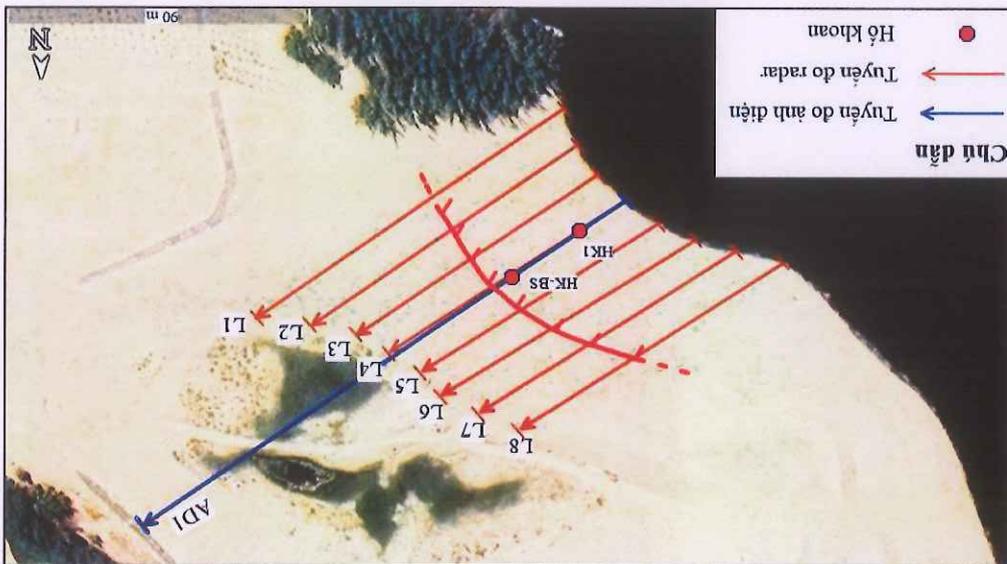
**Hình 2.6.** Sơ đồ tuyến đo AD1, tuyến đo Georadar L1 – L8 và hố khoan

Tuyến đo ảnh điện AD1 được bố trí tại khu vực sạt lở, chiều dài 300 m, bắt đầu từ bờ hồ vào bên trong khu dãi cát theo hướng tây nam – đông bắc (Hình 2.6).

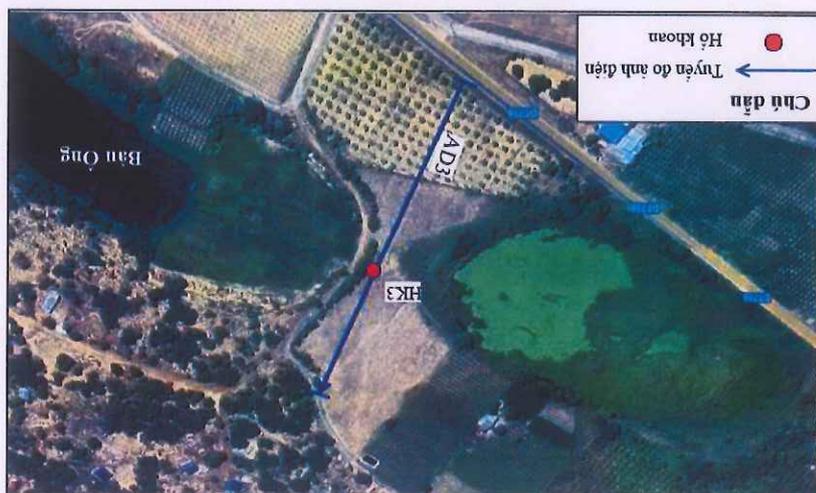
Hình 2.11. Sơ đồ vị trí tuyến đo ảnh điện AD3

120. Tuyến đo ảnh điện AD3 được bố trí khu vực đầu và cách bờ Bàu Ong 110 m về phía tây bắc, dài 200 m theo hướng tây nam – đông bắc, bắt đầu từ đường tỉnh DT 716 đến Trạm quan trắc mức nước ngầm (Hình 2.11). Hồ khoan HK3 đặt trên tuyến đo AD3 tại mặt thứ

là vật liệu phong hóa của đá gốc. và đôi thứ ba kéo dài suốt tuyến xuất từ độ sâu hơn 30 m tính từ mặt đất, dự đoán đây đôi thứ hai từ mặt thứ 140 đến cuối tuyến, đây từ 20 – 30 m; dự đoán đây là hai lớp phủ cát thứ nhất từ đầu tuyến đến mặt thứ 40, từ mặt đất đến độ sâu khoảng 30 m, đây từ 20 – 30 m; - Dải 2: có điện trở suất từ 150 - > 500  $\Omega m$  (màu đỏ - nâu), phân bố trong 3 đôi: đôi loại cát cấp phối kém, kết cấu chặt vừa đến rất chặt. Dự đoán đây là lớp cát chứa nước kém. tính từ mặt đất. Hồ khoan HK3 sâu 30 m tính từ mặt đất nằm chủ yếu trong dải 1 gồm các xanh dương đến xanh đậm), phân bố suốt tuyến do ở độ sâu từ gần mặt đất đến độ sâu 60 m - Dải 1: tương tự như trên tuyến ảnh điện AD2, dải 1 có điện trở suất <math>< 150 \Omega m</math> (màu 2.12): Trên mặt cắt ảnh điện tuyến AD3, có thể phân biệt 2 dải phân biệt 2 dải điện trở suất chủ yếu (Hình

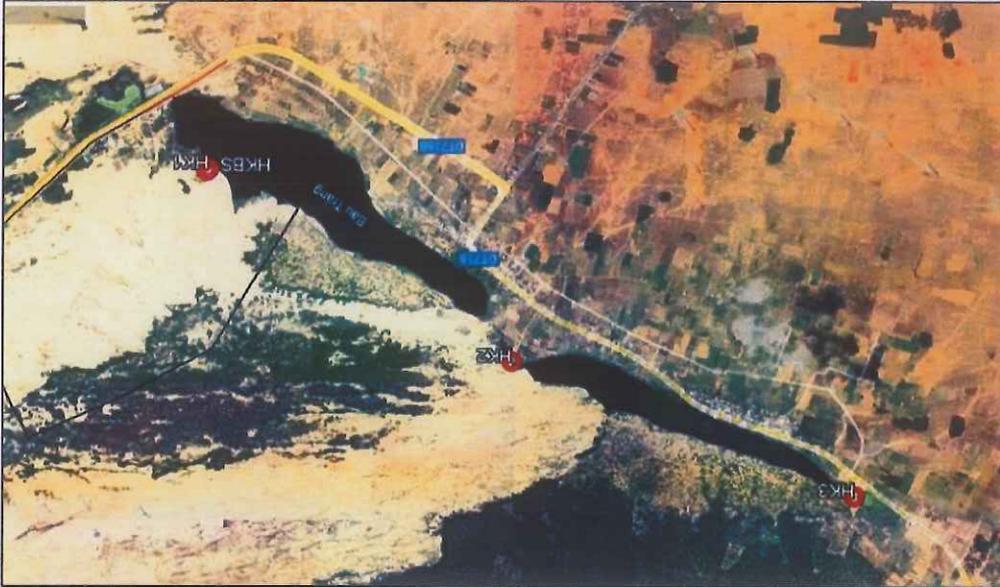
Hình 2.13. Vị trí các hố khoan

Cao độ (m)	(VN2000, múi chiều 3°)		Hố khoan	Stt
	Y (m)	X (m)		
+ 36.5973	1223570.72	491794.15	HK1	1
+ 51.8137	1224968.37	489601.13	HK2	2
+ 40.5131	1225952.11	487091.88	HK3	3
+ 37.3902	1223589.18	491812.29	HK-BS	4

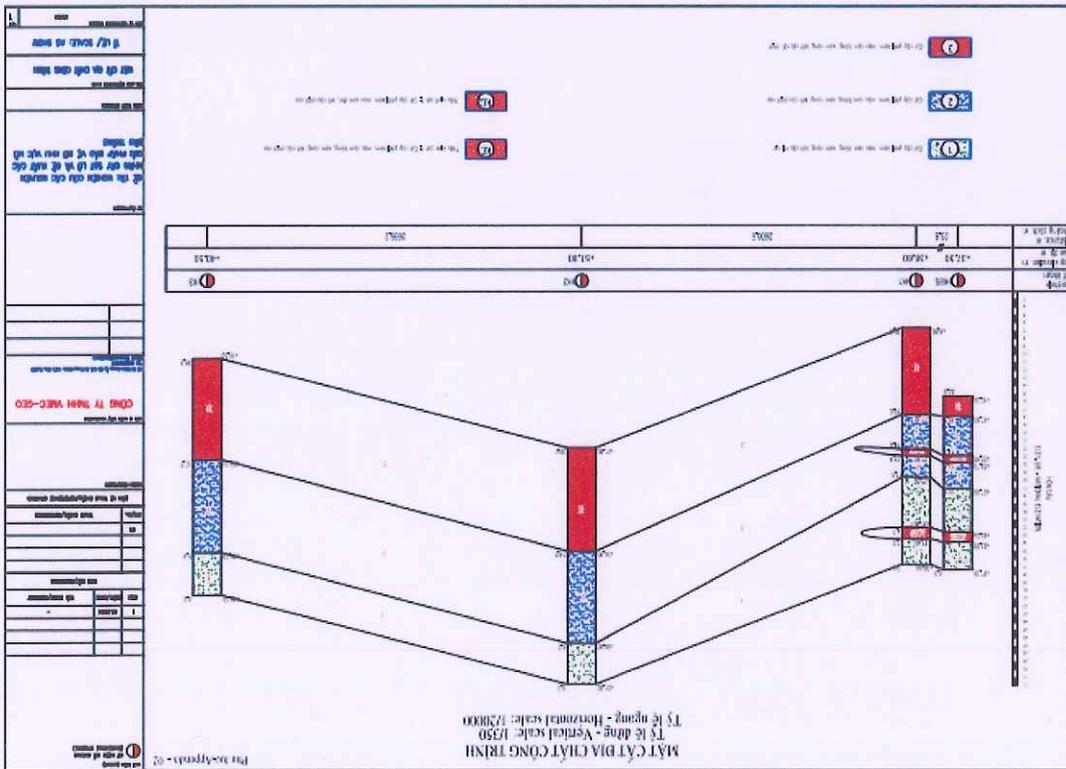
Hình 2.14. Mặt cắt DCCT

Mặt cắt DCCT thành lập từ 4 hố khoan được trình bày trong Hình 2.14 dưới đây.

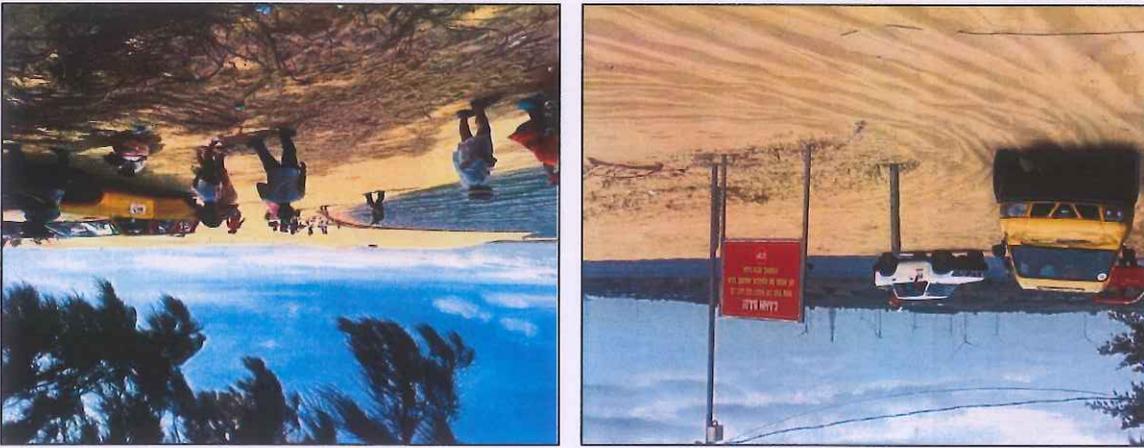
**Hình 2.15.** Hoạt động du lịch khu vực Bầu Bả

Tốc độ các chủng ước lượng từ  $30 - 50 \text{ km/h}$ . Trọng lượng xe bán tải từ  $2,0 - 2,4 \text{ tấn}$ , và xe địa hình từ  $400 - 500 \text{ kg}$ . Ngoài ra, nhiều du khách đi lại ngắm cảnh hoặc chụp hình tại khu vực này, đặc biệt lượng du khách tăng lên khá đông trong các ngày lễ, thứ bảy và chủ nhật (Hình 2.15a,b). Điều đó cho thấy các loại xe bán tải và xe địa hình là nguồn rung động chủ yếu ở khu vực bờ Bầu Bả.

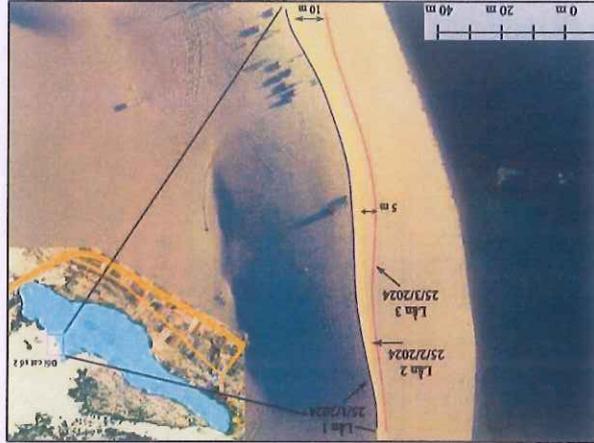
Hình 2.22. Diện biến địa hình các đợt đo khu đôi Trinh Nữ

(a) Đợt 1, ngày 25/01/2024; (b) Đợt 2, ngày 25/02/2024; (c) Đợt 3, ngày 25/03/2024

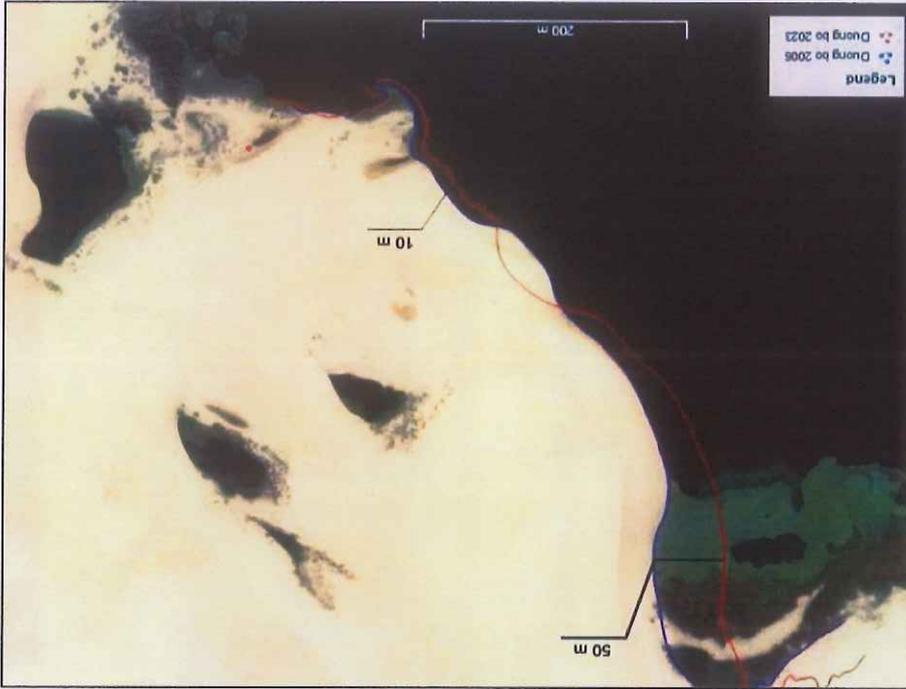
Hình 2.27. Đường bờ khu đổi Trinh Nữ năm 2006 và 2023

- Đường bờ Bà Ba khu đổi Trinh Nữ (sắt lỏ) có xu hướng di chuyển về phía tây nam. Đây là kết quả của quá trình bồi lấp (cát trần) của cát bay bởi gió mùa đông bắc (Hình 2.26).
  - Đường bờ phía bắc bồi tụ nhanh hơn, khoảng 50 m (trung bình 3m/năm) gấp 5 lần phía nam, khoảng 10 m, ngoài trừ phần sắt lỏ, (trung bình 0,6 m/năm) (Hình 2.27).
- Phân tích, so sánh ảnh vệ tinh 8 thời kỳ (2006, 2013, 2015, 2016, 2017, 2018, 2021 và 2023) trong vòng 17 năm (2006 – 2023), có thể nhận thấy:

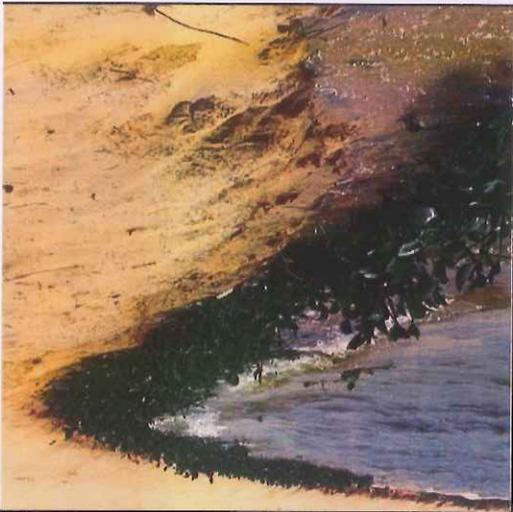
**Hình 2.28b.** Hiện trạng bồi tụ bờ Bàu Bà sau sạt lở ngày 03/5/2023 (Ảnh chụp ngày 12/7/2024)

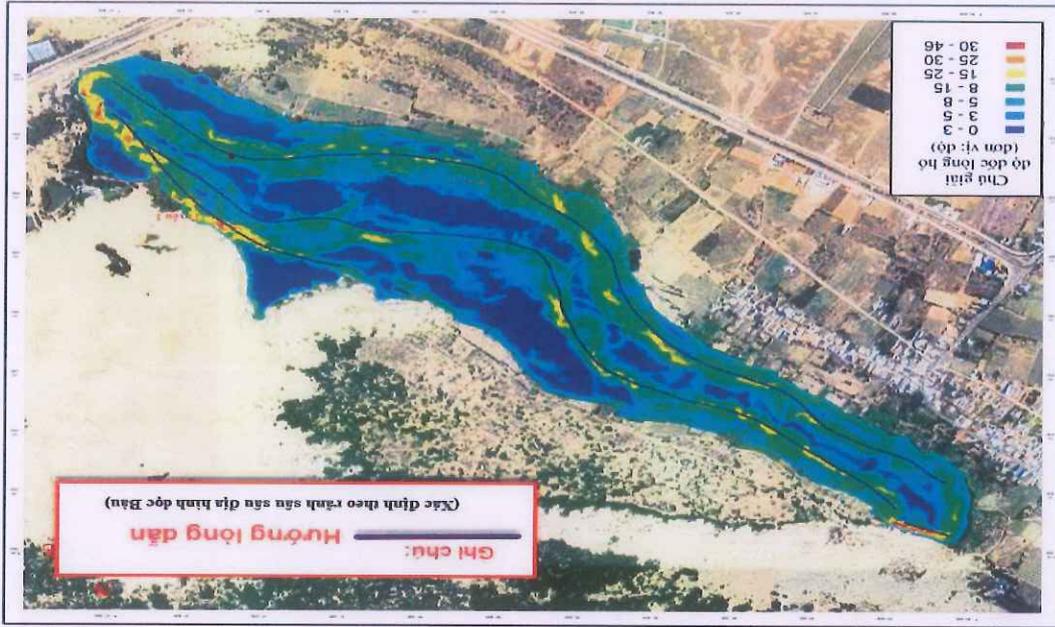
Hình 2.41. Bản đồ độ dốc lòng Bầu Bà (thu từ tỉ lệ 1:5.000)

- Kết quả phân tích cho thấy độ dốc Bầu Bà có các đặc điểm như sau (Hình 2.39):
- Độ dốc lòng Bầu Bà lớn nhất trong khoảng 30 - 46 độ, tập trung chủ yếu ven bờ hồ từ khu vực sát lờ đến phần đầu hồ (Tuyến 1).
- Hầu hết độ dốc khu vực lòng hồ thay đổi từ 0 - 3 độ, điều này cho thấy khu vực lòng hồ tương đối bằng phẳng.
- Có hai tuyến độ dốc cao từ 15 - 25 độ (Tuyến 2, Tuyến 3) chạy dọc lòng hồ và bám theo rãnh sâu của lòng hồ.
- Độ dốc lòng hồ ở bờ phải lớn hơn so với bờ trái, từ khu vực sát lờ của Tuyến 1 có độ dốc lớn, từ 13 - 46 độ (Hình 2.41).

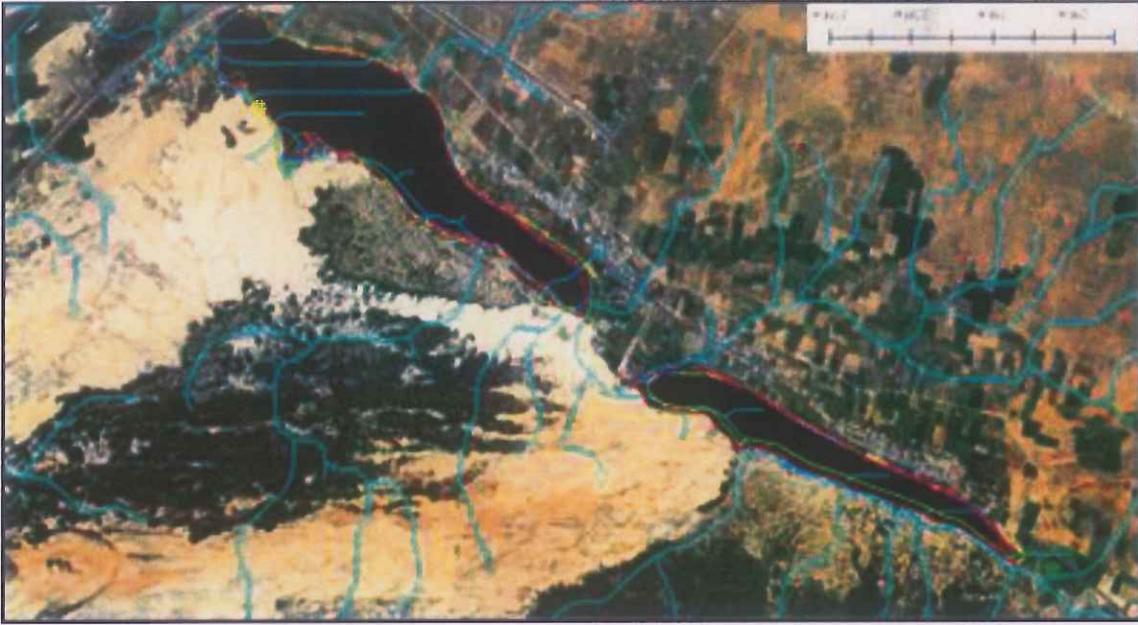
Hình 2.48. Lưu vực và luống phân thủy Bầu Trảng

- Luống phân thủy này đóng vai trò quan trọng trong việc điều tiết dòng chảy cho khu vực xung quanh.

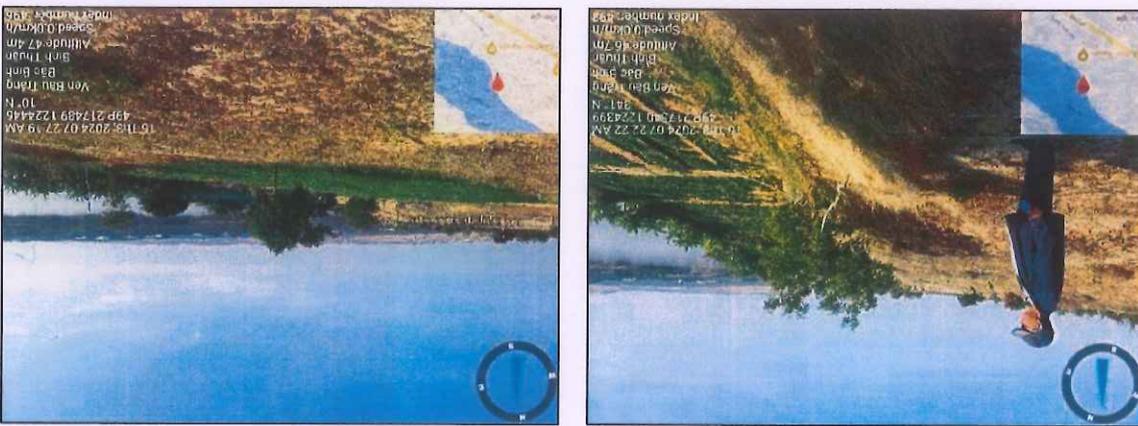
Hình 2.53 Hiện trạng sử dụng đất vị trí khảo sát BB14

bờ hồ (Hình 2.53).

ở khu vực ven bờ hồ, trên đó trồng các loại cây dài ngày xen ngắn ngày từ đó hạn chế sụt lở

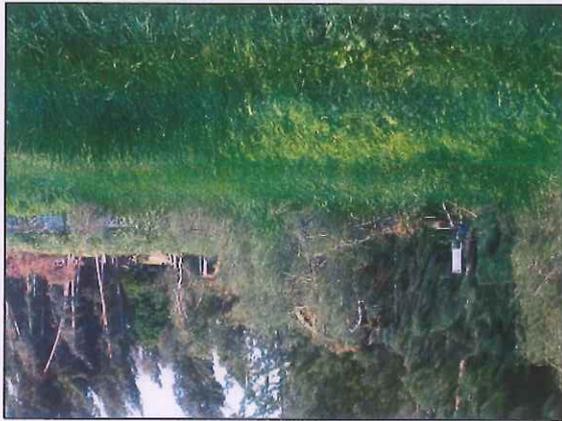
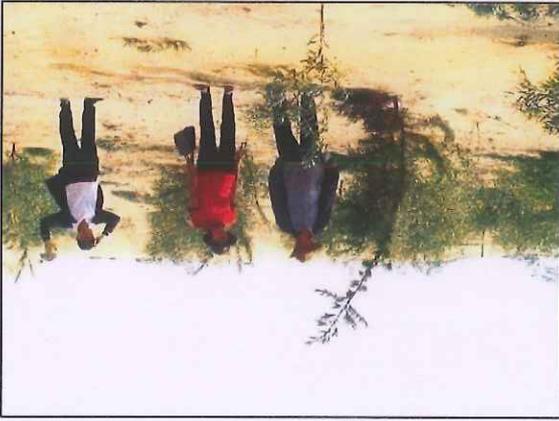
Hình 2.55a. Tham thực vật ngập nước ven bờ Bầu Bả

Hình 2.55b. Trồng cây chống xói mòn do gió trên đồi cát khu vực Bầu Bả

- Việc đưa xe địa hình và đua thuyền trên Bầu Bả không được tổ chức thường xuyên.
- Cơ sở hạ tầng phục vụ du lịch như đường sá và bãi đỗ xe còn kém phát triển.
- Quản lý chất thải được kiểm soát khá tốt đối với số lượng khách du lịch hiện nay.
- Bao vệ khá tốt tham thực vật (Hình 2.55a,b).

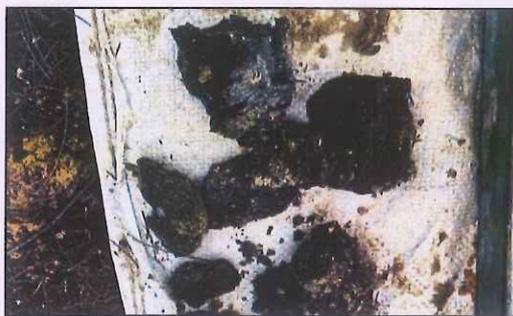
Hình 3.8. Mẫu thân cây ở độ sâu 13,8 – 14,5 m của hố khoan HK1

Trong quá trình khoan tại 2 hố khoan HK1 và HK-BS đã tìm thấy ở độ sâu từ 13,8 – 14,5 m các mẫu thân cây (Hình 3.8); đến độ sâu khoảng 20 m hố khoan sập, đây là độ sâu mực nước tầng chứa nước qp. Các kết quả khảo sát trên cùng có giá thiết về sự tồn tại của phần nửa sau Bàu Bả năm 1901 hướng về phía đông bắc. Nguyên nhân là do cát bồi lấp và có thể liên quan đến hiện tượng hoạt động kiến tạo.

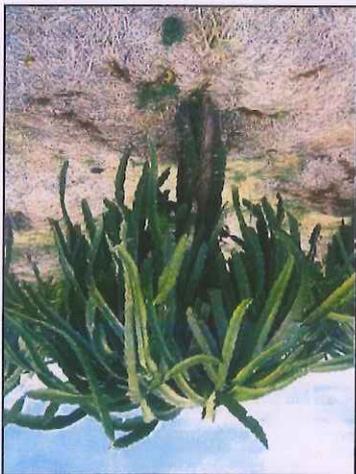
**Hình 4.8.** Kỹ thuật canh tác thanh mơn rửa trôi khu vực đầu Bầu Ong long chống thoát ẩm đất, chống xói

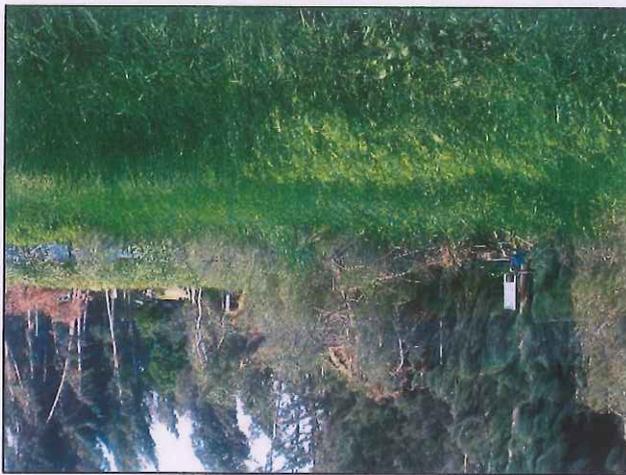
**Hình 4.7.** Đa dạng sinh học giúp giảm thiểu xói mòn ven bờ khu vực cuối Bầu Bà

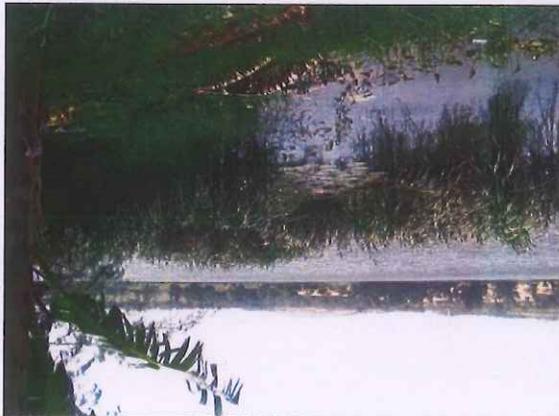
**Hình 4.5.** Thực vật thủy sinh góp phần gia cố

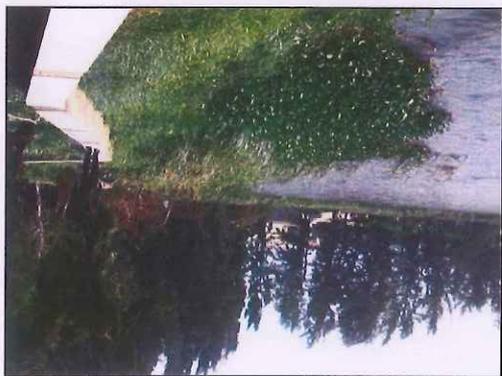
**Hình 4.6.** Thảm thực vật quanh bờ khu vực cuối Bầu Bà giúp chống xói mòn, sạt lở

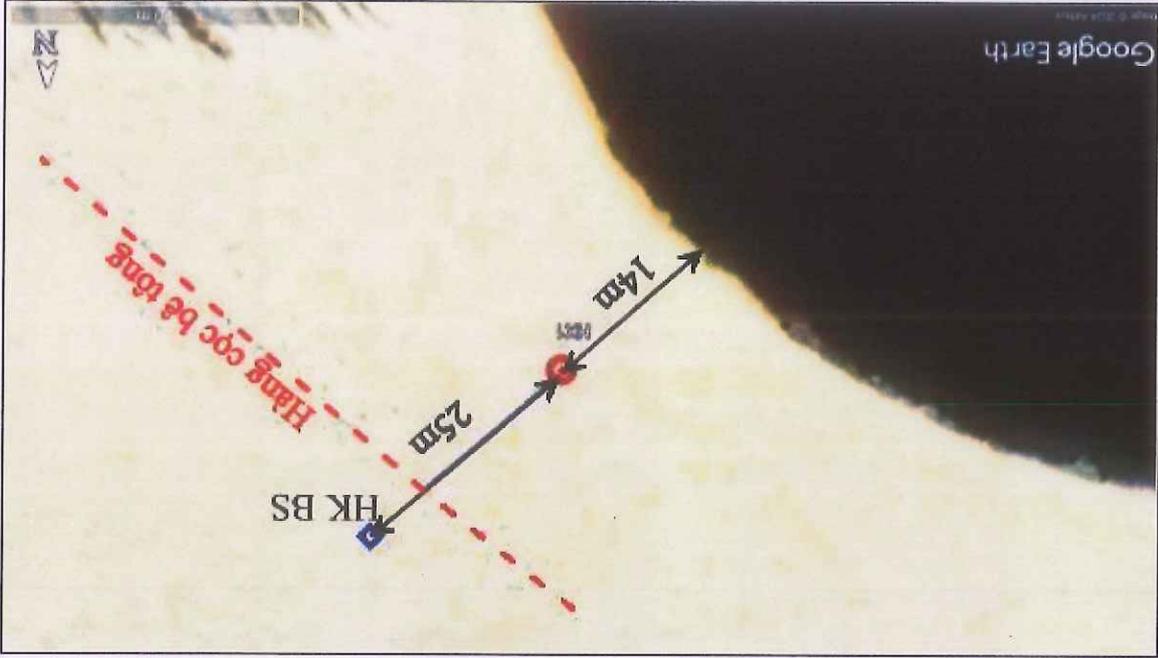
Trong khu vực sắt lỏ bờ Bầu Bà, tiếp tục giới hạn hoạt động các loại xe địa hình và du khách trong phạm vi từ mép bờ hồ ra khoảng cách ít nhất 50 m (Hình 4.14).
